Gartendenkmalpflegerisches Leitkonzept zum Schlosspark Wächtersbach

Schlossgarten Wächtersbach

Gartendenkmalpflegerisches Leitkonzept

Auftragnehmer:
Sommerlad · Haase · Kuhli Landschaftsarchitekten

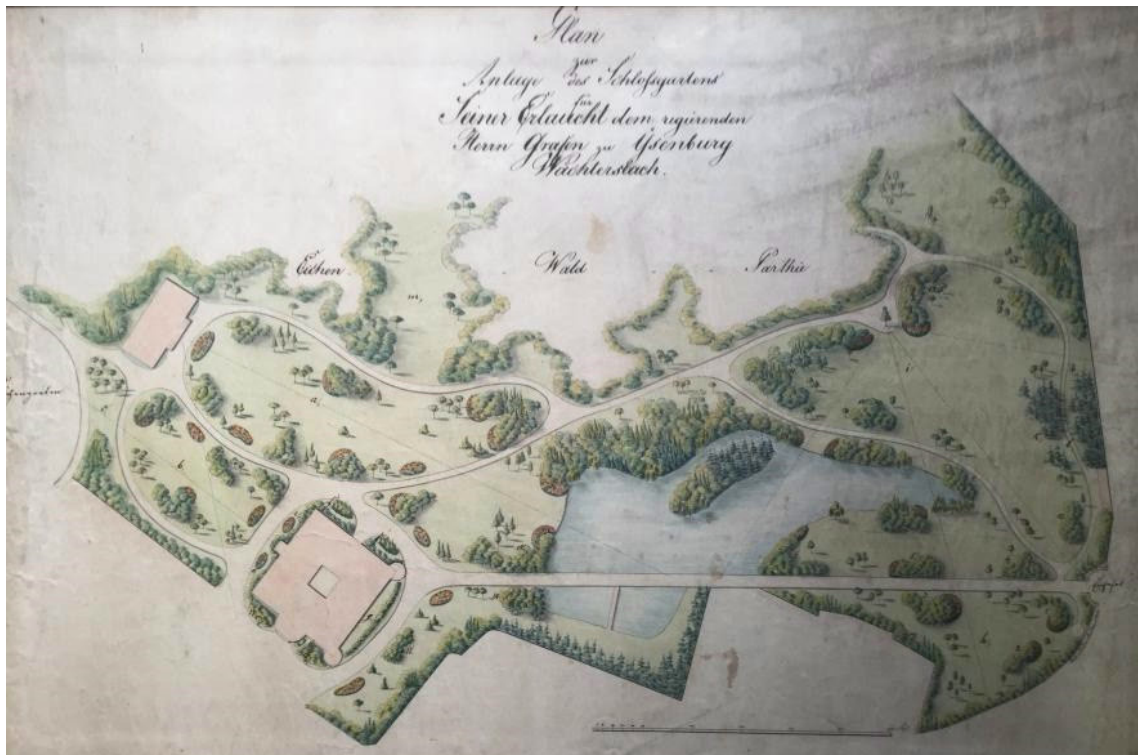
Abb. 4 Bodenbender-Plan von 1840, „Plan zur Anlage des für Schloßgartens für Seiner Erlaucht den regierenden Herrn Grafen zu Ysenburg Wächtersbach“ (Fürstlich Ysenburg und Büdingensches Archiv, Büdingen)

Der *Bodenbender-Plan* von 1840 fügt sich in dieses Szenario ein und gibt dem Schlossgarten eine dem Zeitgeschmack entsprechende Rahmengestaltung. Er lässt die südwestlichen Anlagen mit dem Schlosshof dabei außer Betracht, weil hier ganz offenbar kein Veränderungsbedarf bestand.

Das Schloss sollte von einem Rundweg umgeben werden, der Möglichkeiten für eine „Vorgartengestaltung“ bot. Die möglicherweise erst wenige Jahre zuvor neu errichtete Erschließung über den Schlossteich wurde in die Planung übernommen, auch wenn sie, wie WOLF in seinem Aufsatz anmerkte, so gar nicht in das landschaftliche Gestaltungskonzept des Gartens passen will (vgl. WOLF 1993, S. 21).

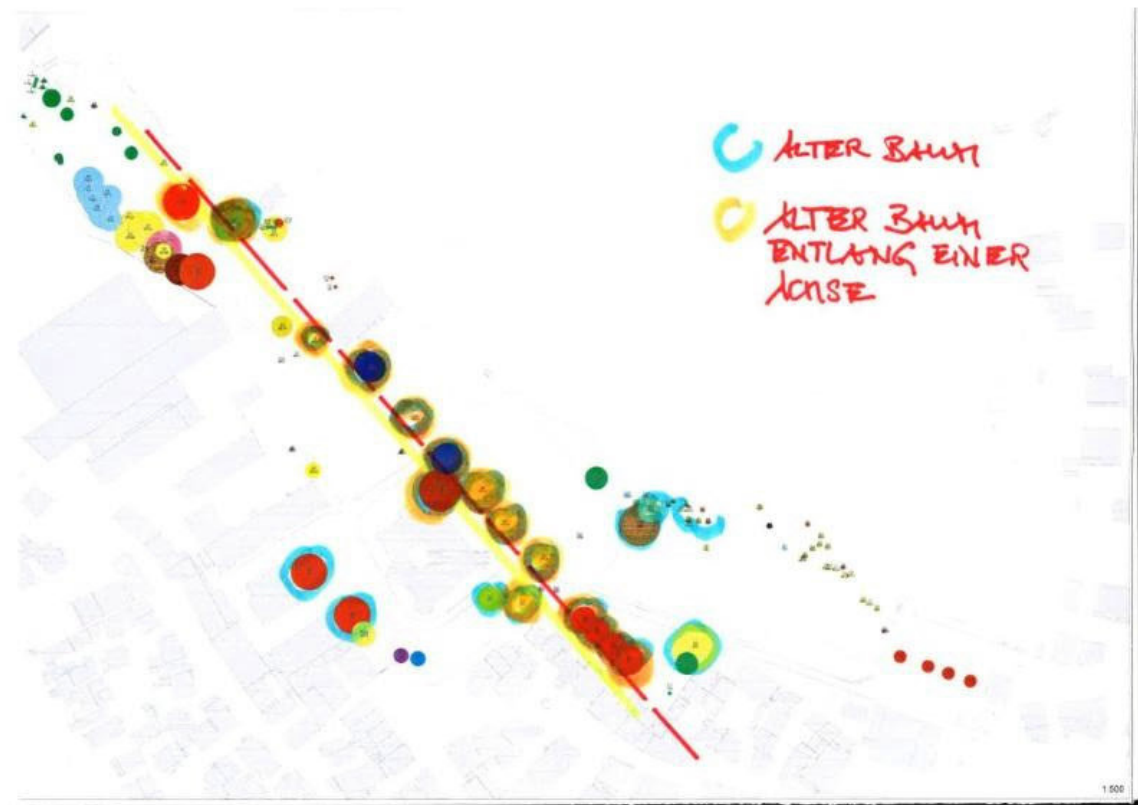
Abb. 6 Aktueller Baumbestand entlang einer Achse
(Plan SHK)

Das kann kein Zufall sein. Auch wenn die Bäume auf dieser Achse augenscheinlich nicht gleichaltrig und überwiegend wohl deutlich jünger als 300 Jahre sind, lässt sich die Kontinuität dieser Achse nur über ein in die Vergangenheit reichendes Strukturmerkmal erklären. Das kann dann aber nur bedeuten, dass die Lage dieser Baumachse den Verweis auf die historischen Gartenstrukturen enthält, wie sie in dem Plan „*Der Lustgarten bei dem Schloß*“ ausgewiesen sind.

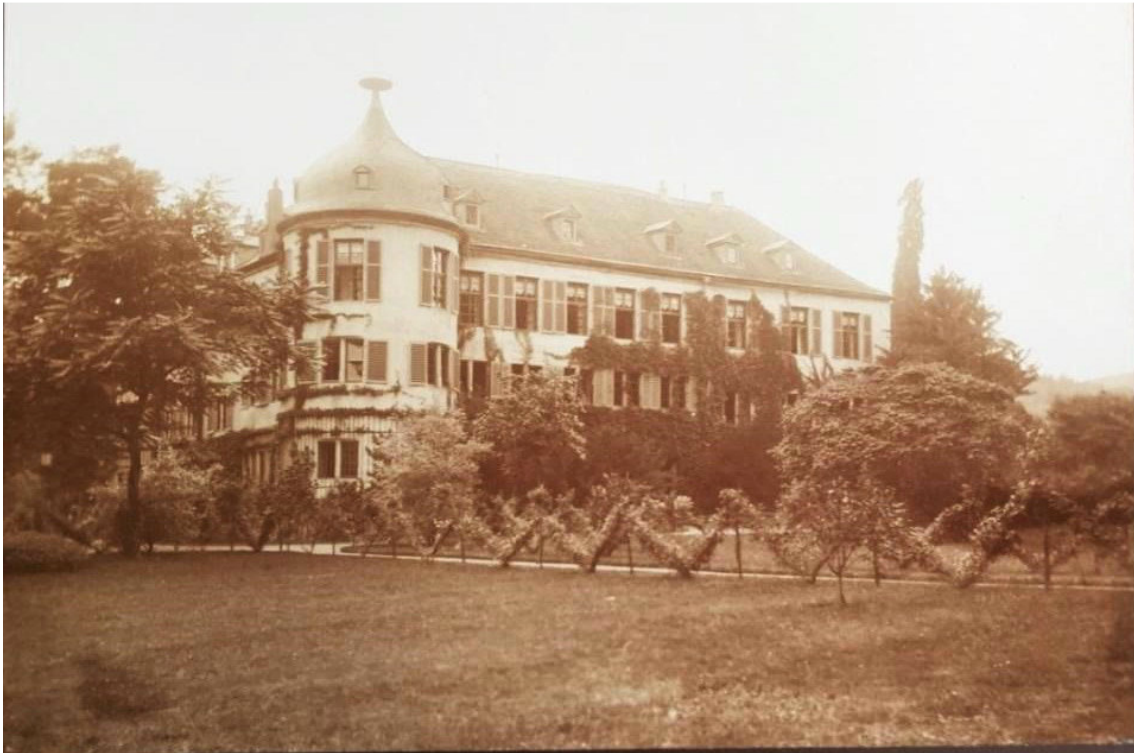
Abb. 7 Geradliniger Querweg oberhalb des Schlossteichs
(Fürstlich Ysenburg und Büdingensches Archiv, Büdingen)

Bedauerlicherweise fehlen aus der zweiten Hälfte des 19. Jahrhunderts jegliche Dokumente, seien es Pläne oder Fotos, die die Zustände des Gartens dokumentieren. Erst Anfang des 20. Jahrhunderts belegen Fotos, dass es die von BODENBENDER geplanten geschwungenen Wege, jedenfalls zu dieser Zeit so nicht gab, ebenso wenig wie den diagonalen Weg über die Gartenwiese. Stattdessen ist auf den Fotos ein rechtwinklig angeordneter Querweg oberhalb des Schlossteichs und in Verlängerung des Weges auf der Südostseite des Schlosses nachweisbar. Und statt eines leicht geschwungenen, lässt sich ein geradliniger Wegeverlauf für den Mittelweg, gut erkennen. Das entspricht aber mehr den gestalterischen Prinzipien, wie sie mit dem Plan *„Der Lustgarten bey dem Schloß“* dokumentiert sind.

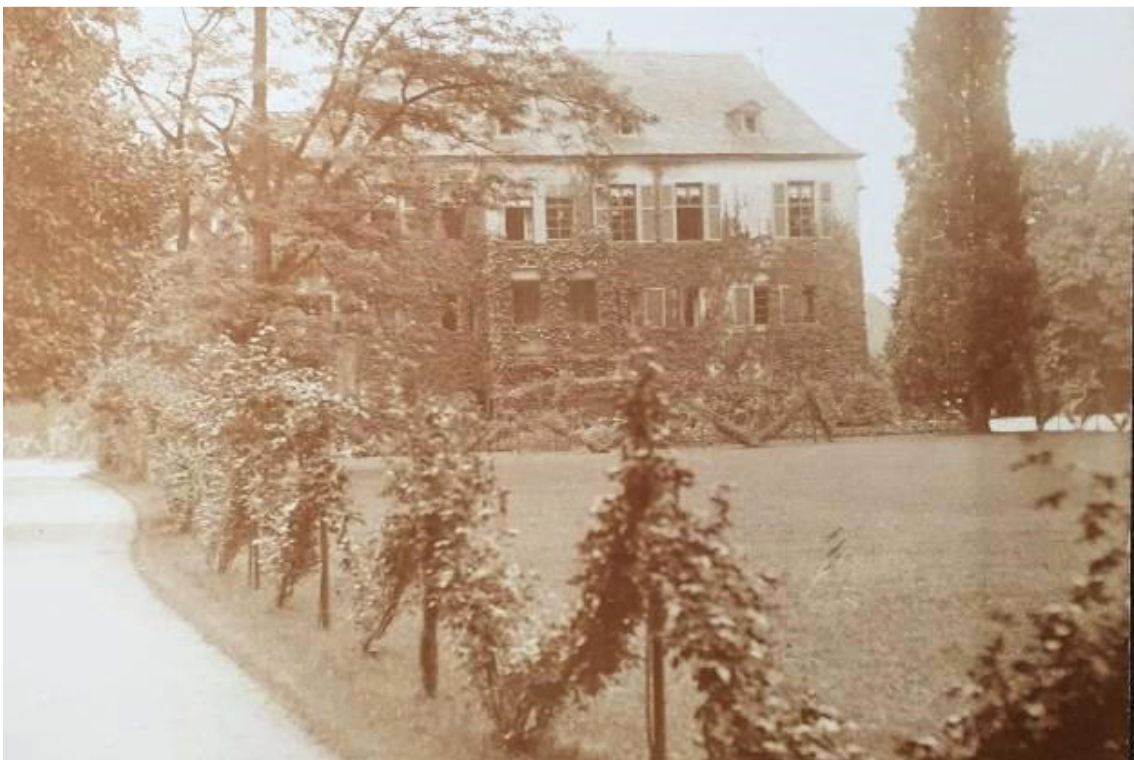
Abb. 8 Geradliniger Verlauf des Mittelweges
(Fürstlich Ysenburg und Büdingensches Archiv, Büdingen)

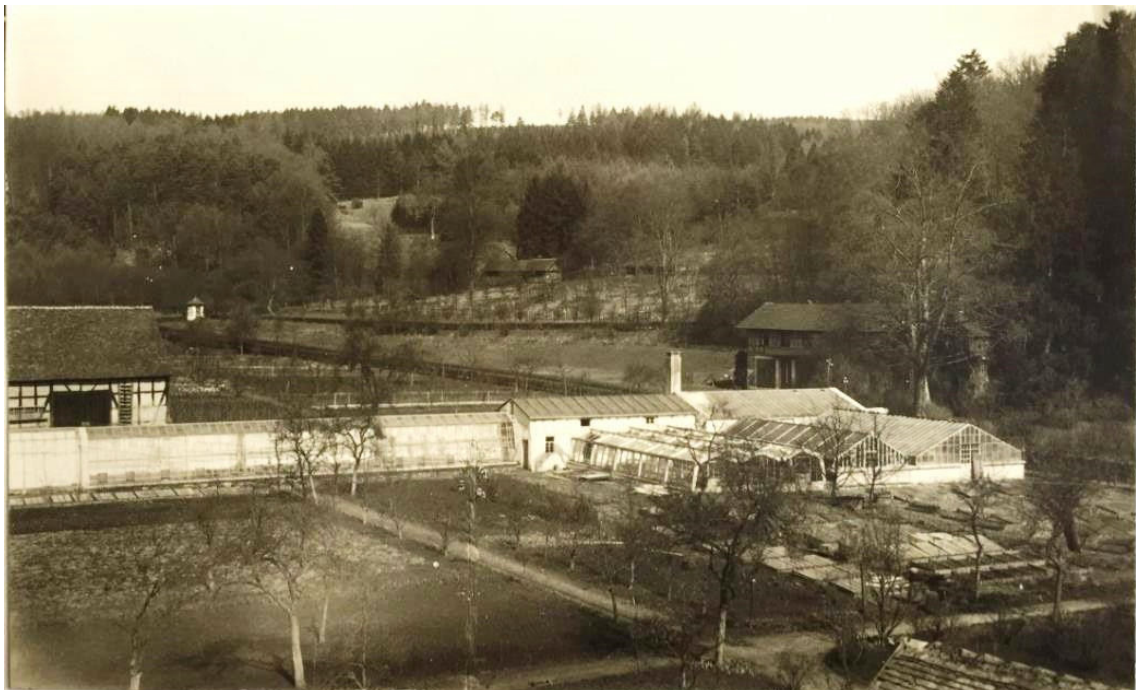
Abb. 9 Nutzgartenareal gegenüber der Untermühle, Schloßgärtnerei 20er oder 30er Jahre (Fürstlich Ysenburg und Büdingensches Archiv, Büdingen)

Der Küchen- oder Nutzgarten hat in dem nordwestlich an den Schlossgarten anschließenden Areal bis in das 20. Jahrhundert seinen Platz bewahrt. Eine Fotografie, die im Büdinger Archiv auf die 1920er bis 30er Jahre datiert wird, zeigt einen Blick in den Küchengarten mit Gewächshäusern. Das heute noch erhaltene Fachwerkgebäude sowie die Untermühle („Forsthaus“) sind gut zu erkennen. Interessant ist der Blick in das nordwestliche Areal, oberhalb der Untermühle, das sich im Gegensatz zu heute auf dem Foto noch offen, mit regelmäßigen Baumpflanzungen (Obstanlagen?) zeigt, und in dem einige weitere Gebäude zu erkennen sind. Wahrscheinlich handelt es sich hierbei um die von ACKERMANN erwähnte Fasaneerie (vgl. ACKERMANN 2011, S. 6).

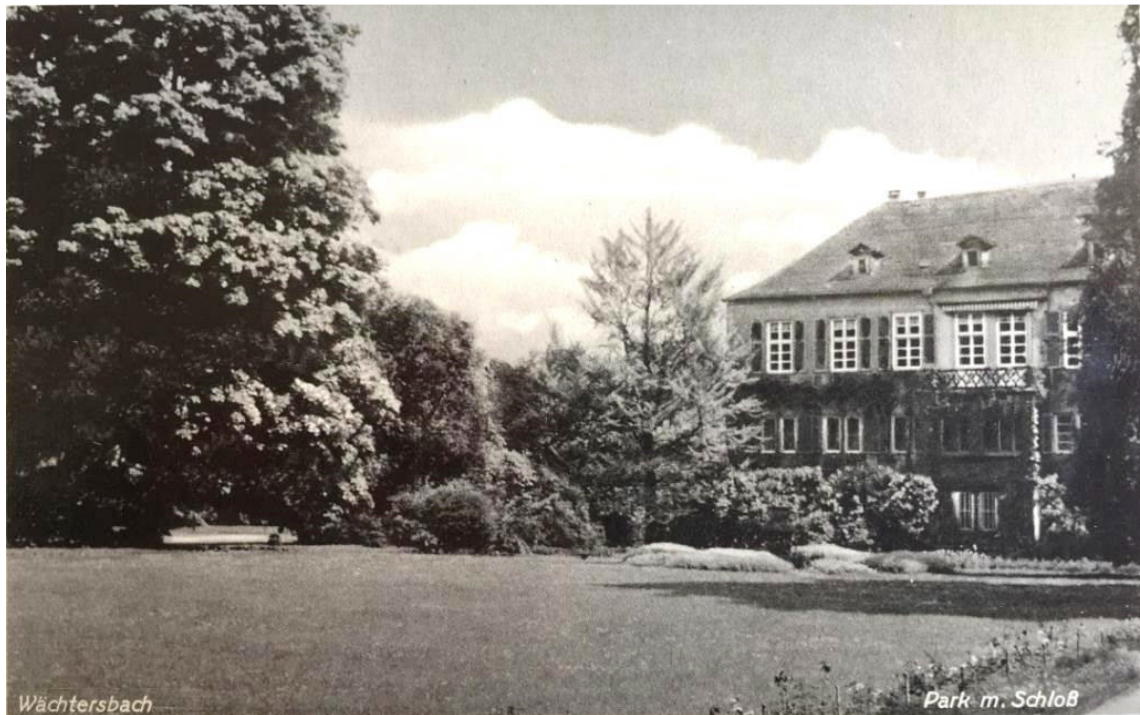
Abb. 10 Blick vom westlichen Garten auf das Schloss, Park mit Schloss um 1950 (Fürstlich Ysenburg und Büdingensches Archiv, Büdingen)

Einen deutlichen Bruch in der Entwicklung des Gartens markiert der Dachstuhlbrand im Oktober 1939. Daraufhin verließ die letzte Isenburgische Herrschaft das Schloss, und es begann die allmähliche Öffnung des Gartens für die Öffentlichkeit. Die in Fotografien aus den 1950er und 1960er Jahren noch erkennbaren Bemühungen um pflanzliche Zierelemente mit Rosengirlanden und Beetpflanzungen in Schlossnähe, deuten auf den Anspruch hin, den Schlossgarten attraktiv und repräsentativ zu erhalten (vgl. Abb. 10).

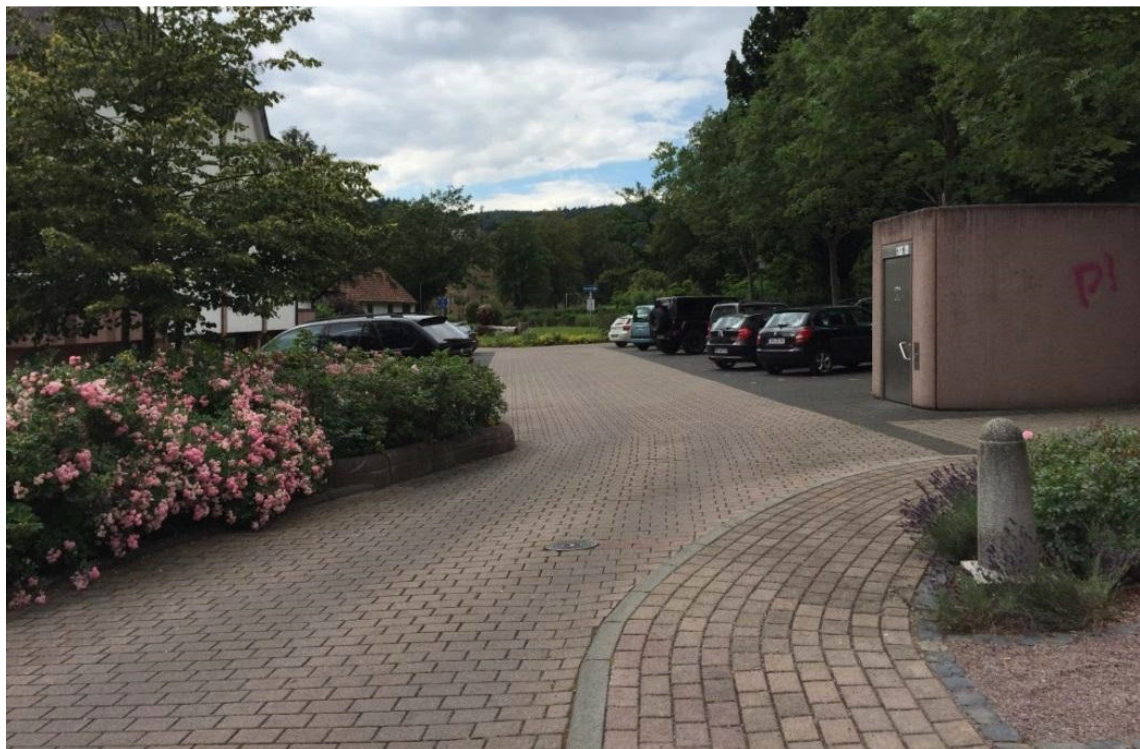
Abb. 11 Aus dem Eingang in den Schlossgarten ist ein Parkplatz mit öffentlicher Toilette geworden (Foto SHK)

Eine solche Haltung hat sich jedoch nicht allzu lange gehalten und wurde durch eine bis heute andauernde Phase der Vernachlässigung abgelöst. So haben in den jüngst vergangenen Jahrzehnten, vor allem durch die Verlagerung und spätere Aufgabe des Nutzgartens sowie der Fasanerie, und mehr noch durch den Bau des Parkplatzes am östlichen Eingang, markante Veränderungen stattgefunden (vgl. Abb.11).

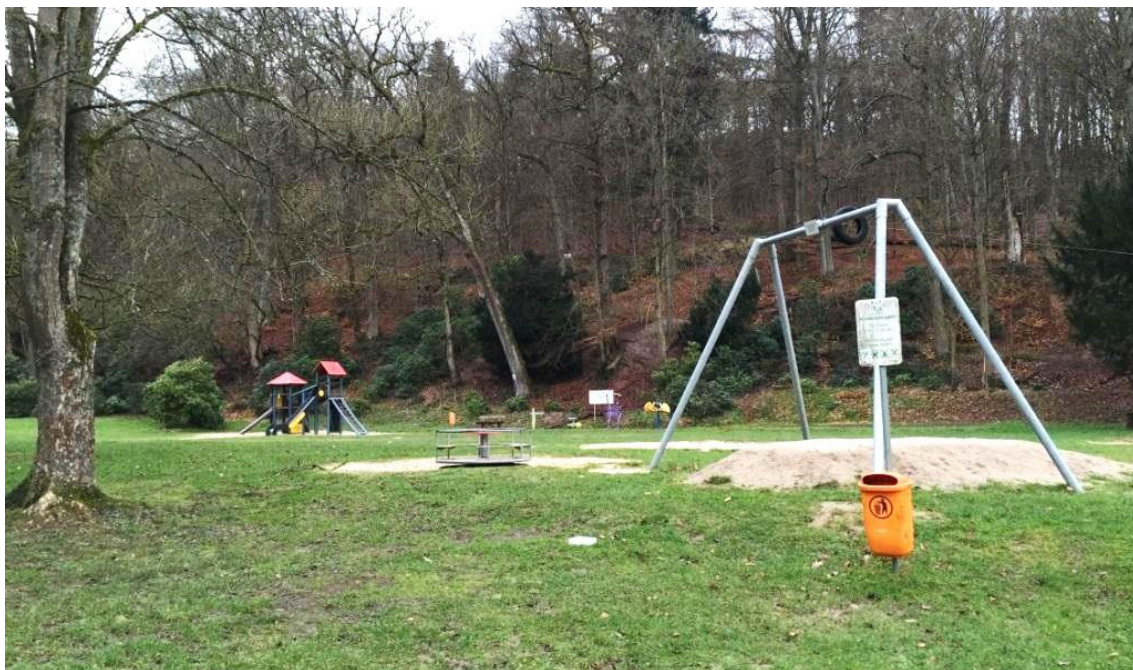
Abb. 12 Nicht Schlossgarten noch Park, aber auch kein eigenständiger Spielplatz (Foto SHK)

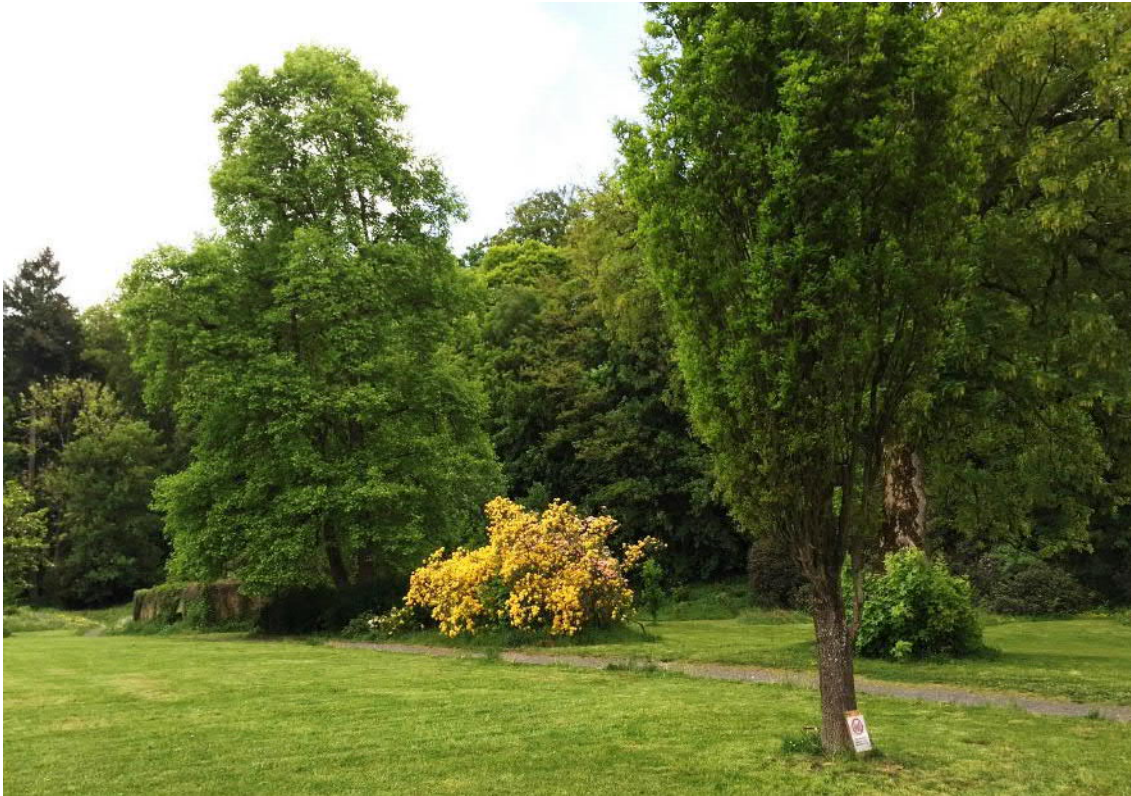
Abb. 15 Blick auf das Gartenhaus / ehemalige Orangerie
(Foto SHK)

Diese Eindrücke drängen sich insbesondere bei dem Gebäude auf, das sich mitten im Garten, unweit des Schlosses in westlicher Richtung befindet, und nach den Erkenntnissen aus dem voran gegangenen Kapitel schon seit über 300 Jahren im Mittelpunkt der gartengestalterischen Bemühungen steht. Das Gebäude, eher schon eine Ruine, ist von Wildwuchs umwuchert und provisorisch abgesperrt. In mehreren Bereichen sind Zerstörungen und Verfall erkennbar, in den 1940er Jahren soll es als Luftschutzbunker gedient haben. Eine aktuelle Nutzung findet nicht statt.

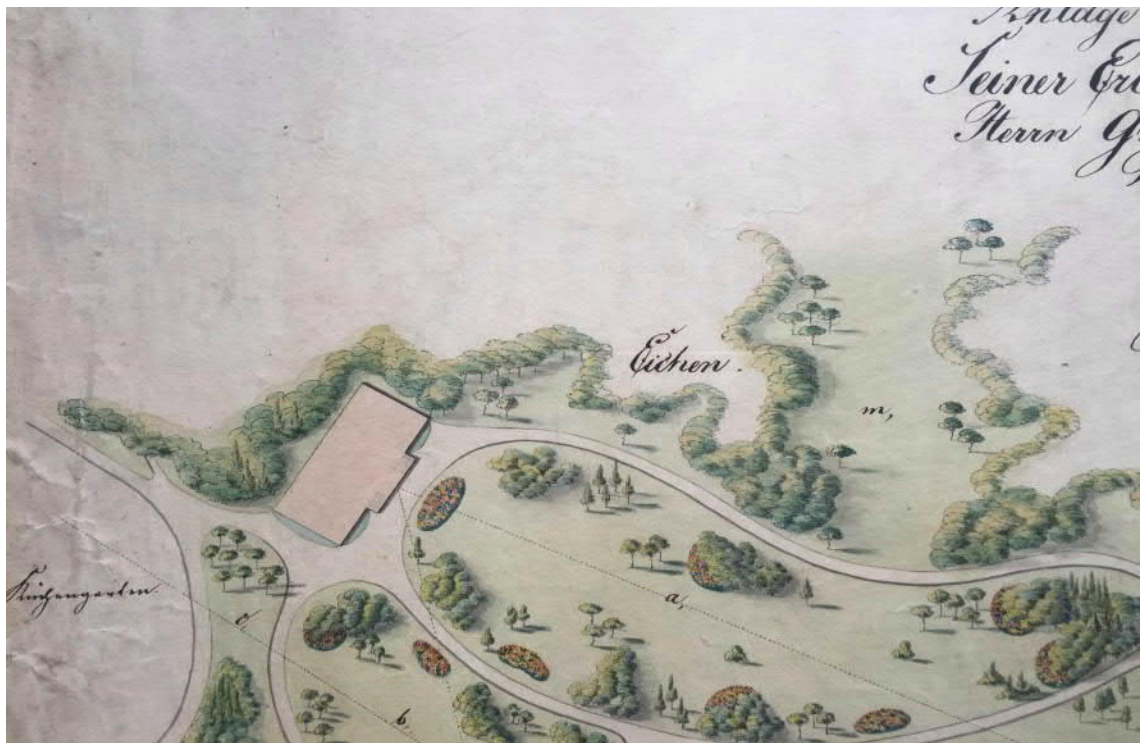
Abb. 16 Planausschnitt BODENBENDER-Plan mit zentralem Gartenhaus (Orangerie?) im pleasure ground (Fürstlich Ysenburg und Büdingensches Archiv, Büdingen)

Das war nicht immer so. Im BODENBENDER-Plan fällt sofort die zentrale Stellung des Gebäudes neben dem Schloss auf, das heute kaum wahrnehmbar und heruntergekommen ziemlich störend wirkt. BODENBENDER hatte dieses Gebäude, mehr noch als das Schloss, in das Zentrum seiner Gartenanlage gerückt. Der diesem Gartenhaus vorgelagerte *pleasure ground* ist eindeutig auf dieses Gebäude ausgerichtet, ebenso wie wichtige Blickbeziehungen von diesem Haus ausgehen bzw. darauf bezogen werden. Gut zu erkennen sind die beiden mittig vor der Gartenfassade angeordneten Treppenläufe. Sicher sollte der erhöhte Standort der besseren Aussicht dienen (Belvedere). Darauf verweisen auch die Blickachsen, die im Plan dargestellt sind. Bei näherer Betrachtung fallen ovale Bögen an den Seiten auf. Sie sind blau dargestellt, wie der Teich, aber ihre tatsächliche Bedeutung erschließt sich nicht ohne weiteres.

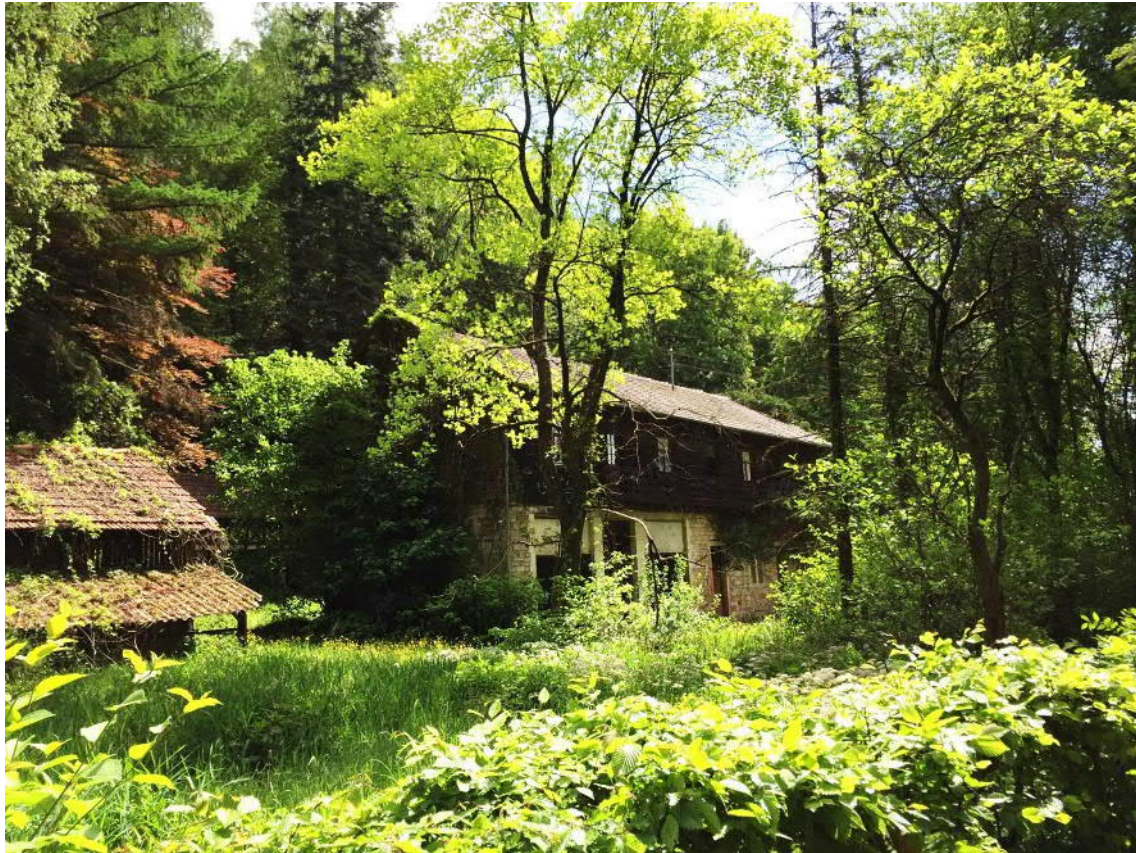
Die Untermühle, die später als Forsthaus gedient hat, befindet sich im fortgesetzten Stadium des Verfalls.

Abb. 17 Ehemalige Untermühle, später Forsthaus
(Foto SHK)

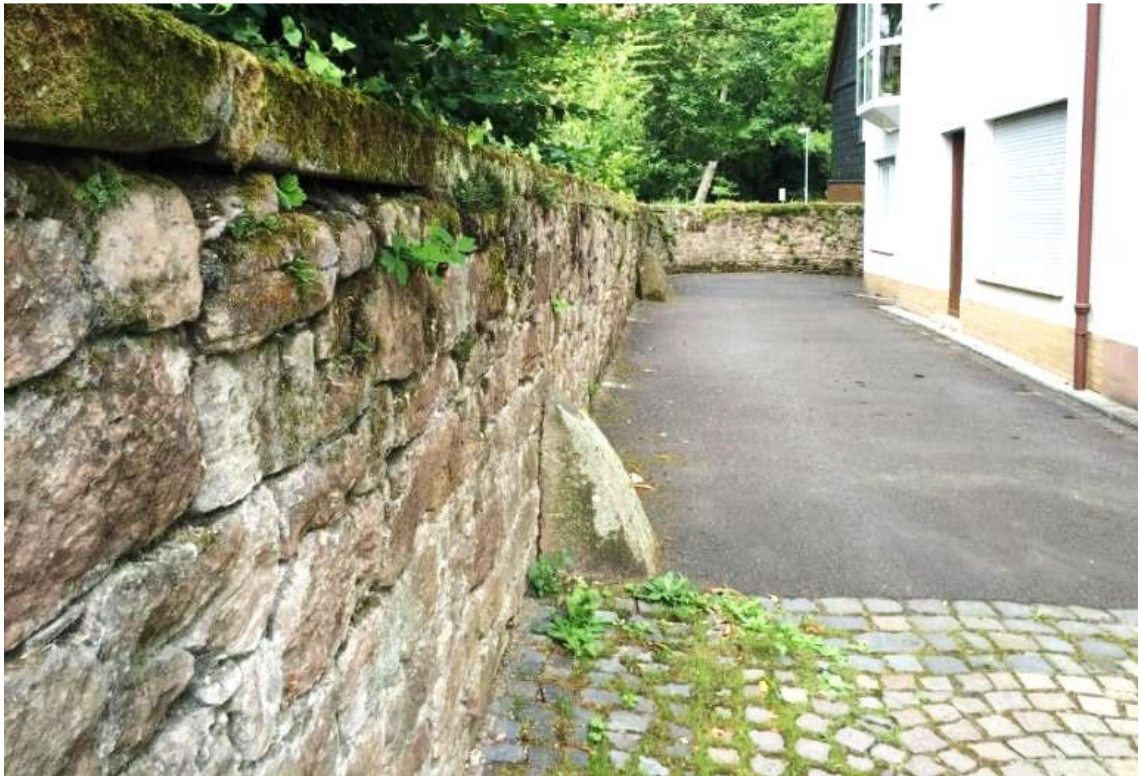
Abb. 18 Grenzmauer zur Altstadt im Süden
(Foto SHK)

Der Schlossgarten ist im Süden und auf der Westseite durch Mauern begrenzt. Im Süden bilden sie den Abschluss zur städtischen Bebauung und im Westen handelt es sich um Reste der ehemaligen Küchengartenmauern. Unweit des Rentamts ist ein mehrere Meter langes Teilstück dieser Mauer eingerissen worden.

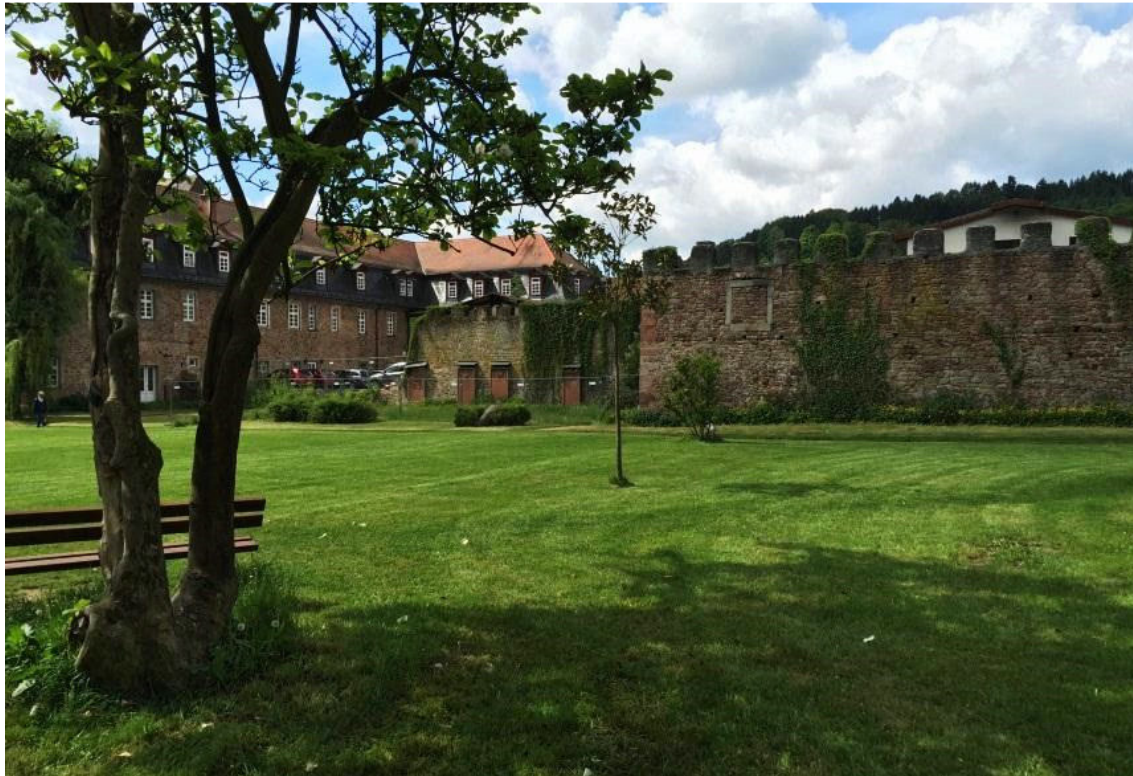
Abb. 19 Ehemalige Küchengartenmauer mit Grabreliefs
(Foto SHK)

Der Eingang zum Schlosshof ist mit Mauern, Sandsteinpfeilern und schmiedeeisernem Tor ausgeführt. Die Mauern befinden sich überwiegend in stabilem Zustand, bedürfen aber der steten Kontrolle und Unterhaltung. Am stärksten gefährdet scheint die ehemalige Küchengartenmauer.

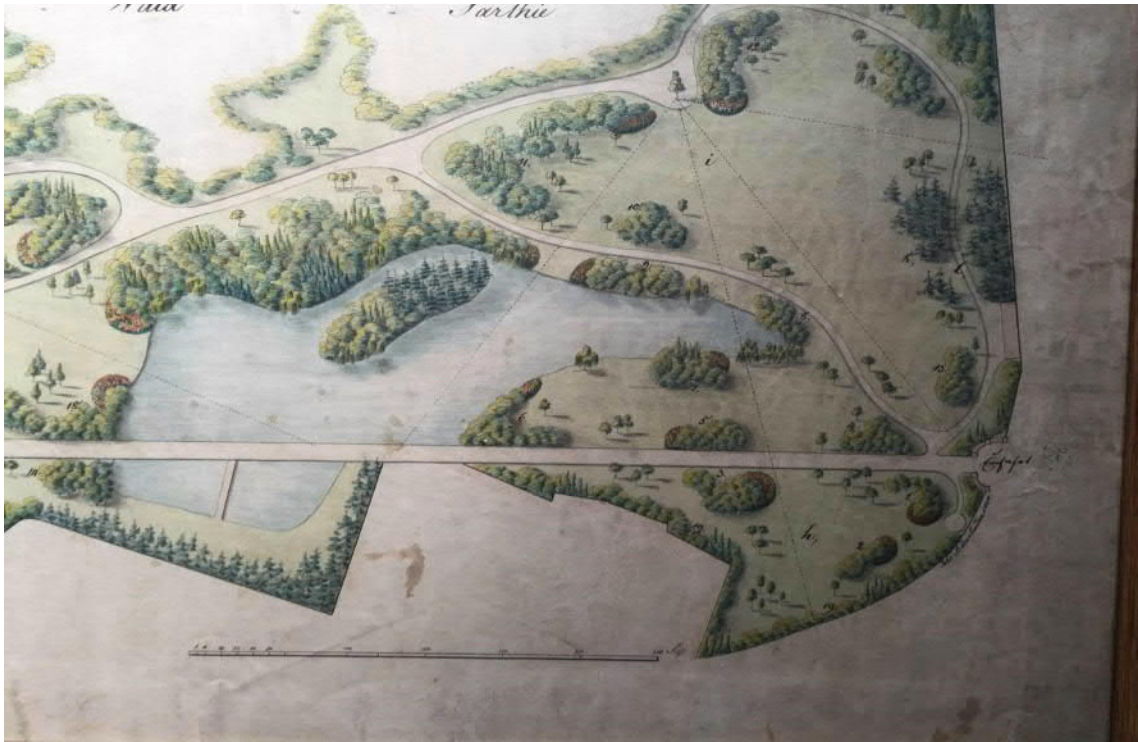
Abb. 20 Ausschnitt aus BODENBENDER-Plan, gut zu erkennen die Mauern im Süden und Westen sowie die Öffnung zum Wald im Norden
(Fürstlich Ysenburg und Büdingensches Archiv, Büdingen)

Vom Inneren des Schlossgartens her wollte er die Mauern durch dichte Baumpflanzungen abschirmen, um so, trotz der Begrenzungen durch Mauern, eine möglichst landschaftliche Gartenansicht zu erhalten. Heute ermöglicht die freie Sicht auf die historischen Mauern vor allem eine unmittelbare Erfahrung von Geschichtlichkeit. Das trifft in ähnlicher Weise auf die Begrenzung durch die Gebäude der Altstadt zu. Heute empfindet der Besucher des Gartens keinen Mangel bei dieser Ansicht, eher äußert sich darin, die Vermittlung des Schlossgartens als öffentlicher Grünraum.

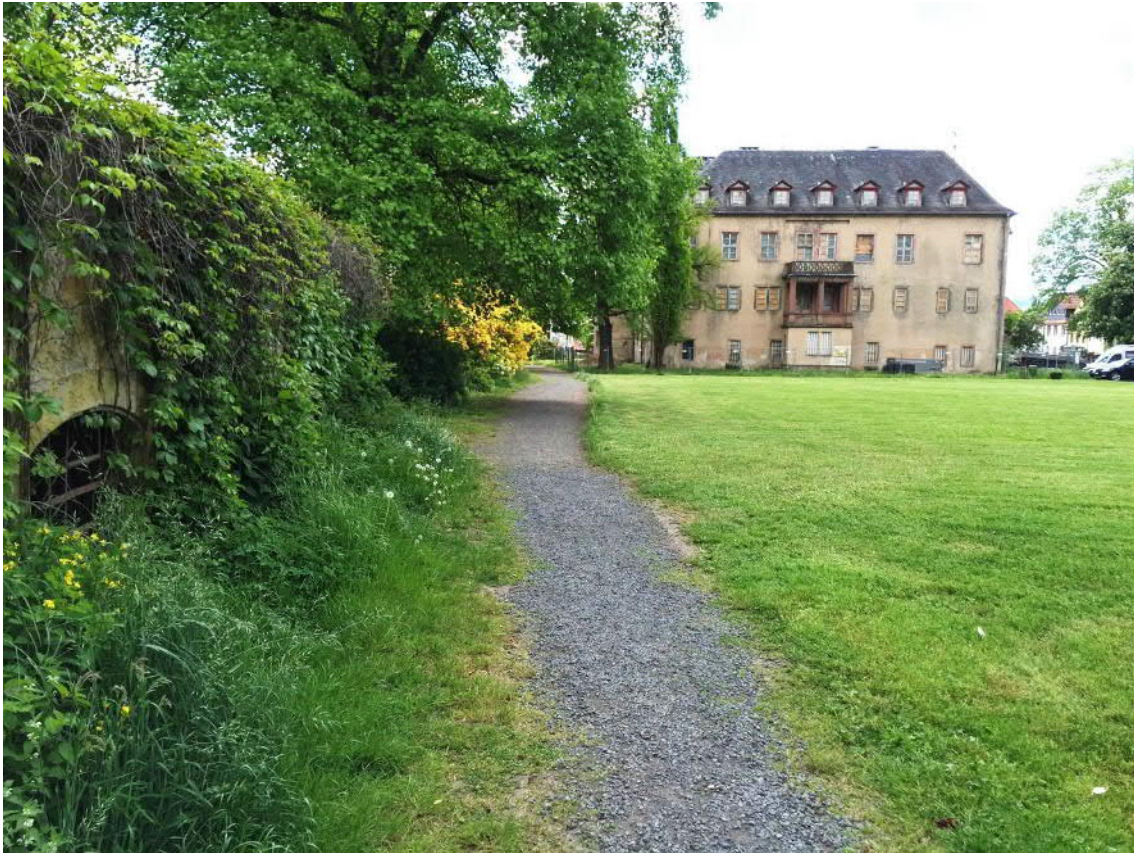
Abb. 21 Ehemalige „Mittelachse“ als Schotterweg
(Foto SHK)

Die Ausbau- und Nutzungsqualitäten der vorhandenen Wege sind im Allgemeinen sehr niedrig. Bis auf die erste Hälfte des Zugangsweges (Dammweg) vom östlichen Eingang her, der asphaltiert ist, sind die anderen Wege im Kernbereich des Gartens nur mehr oder weniger geschottert und in Teilabschnitten, insbesondere in Schlossnähe auch mal mit einer Splittdecke abgestreut. An dem Rundweg um das Schloss sind unter der Grasnarbe noch Einfassungssteine zu finden. Die meisten Wegeabschnitte verfügen aber über keine Einfassungen und variieren entsprechend in ihrer Breite.

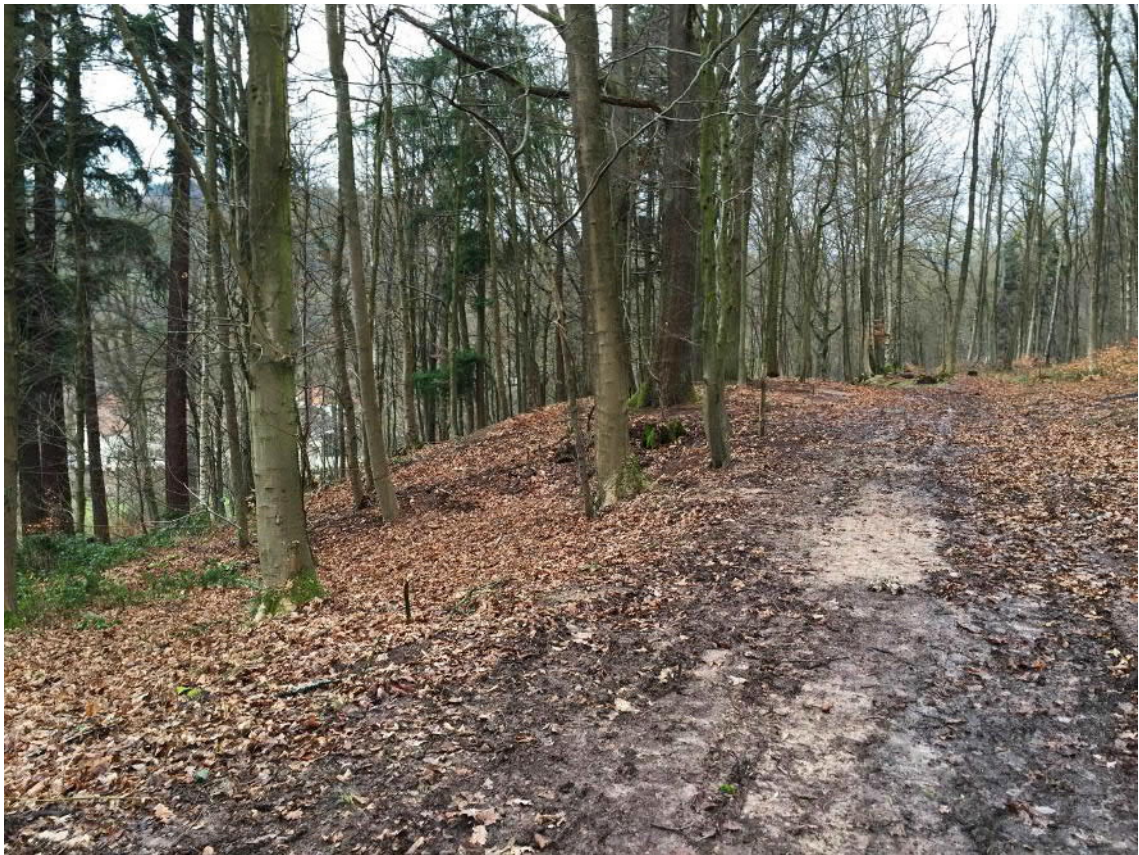
Die Nutzbarkeit der Wege ist in Abhängigkeit vom Witterungszustand stark eingeschränkt und entspricht kaum den zeitgemäßen Gesichtspunkten der Barrierefreiheit. Im erweiterten Schlossgartenbereich, also in der unmittelbar anschließenden Waldpartie, sind die meisten Wege lediglich als Trampelpfade angelegt, nur die in Ost-West-Richtung liegenden Querwege sind geschottert. Die Schotterungen sind allerdings oftmals stark erodiert. Diese Wege sind allenfalls im Sommer bei trockener Witterung benutzbar.

Abb. 22 Waldweg
(Foto SHK)

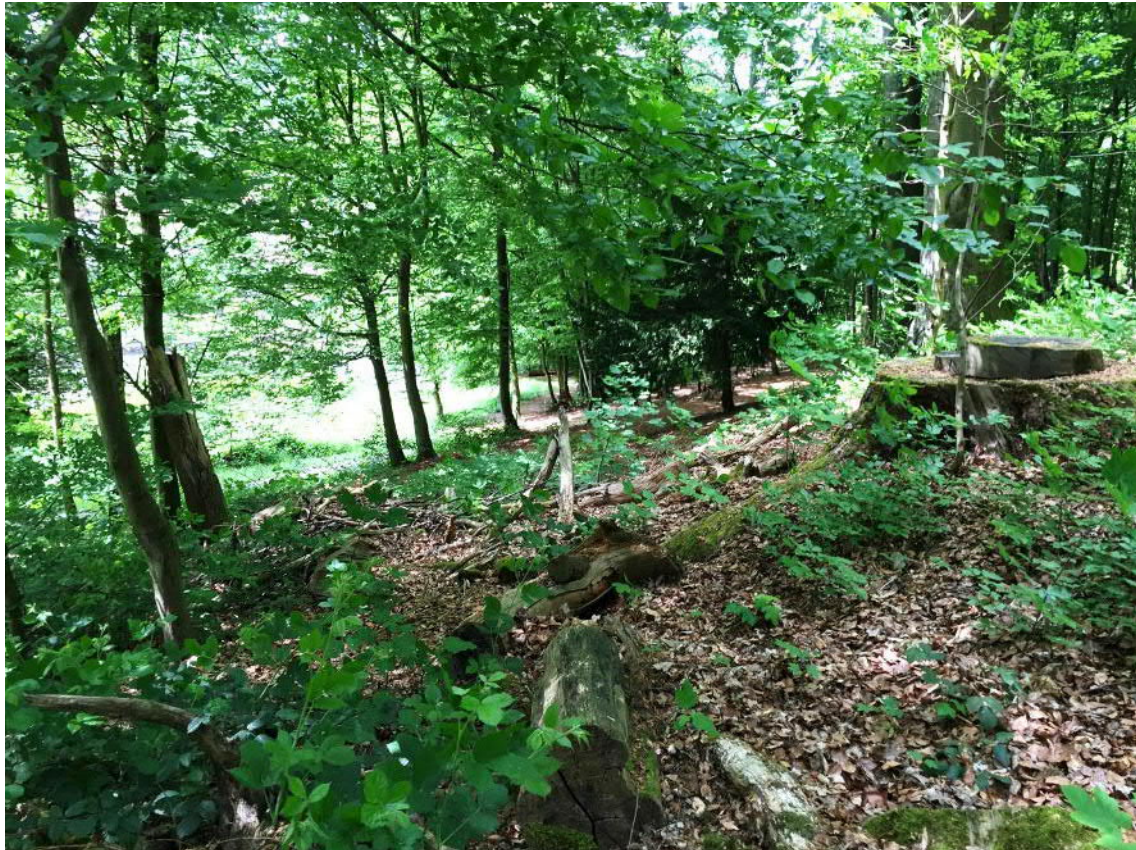
Abb. 23 Platzartiger Bereich mit Wurzelstubben, möglicherweise der Bodenbendersche Aussichtsplatz (Foto SHK)

Von hervorgehobener Bedeutung sind Plätze und Aussichtspunkte zu denen die Wege führen. In diesem Sinne befindet sich einer der auffälligsten Punkte im BODENBENDER-Plan in der östlichen Gartenpartie: ein mit einem Solitärbaum gekennzeichnete Aussichtsplatz, oberhalb des Schlossteichs. Auf die von hier ausgehenden Blickachsen in mehrere Richtungen ist der gesamte östliche Gartenteil ausgerichtet. Allerdings ist keine der im Plan entworfenen Blickachsen im derzeitigen Bestand erlebbar.

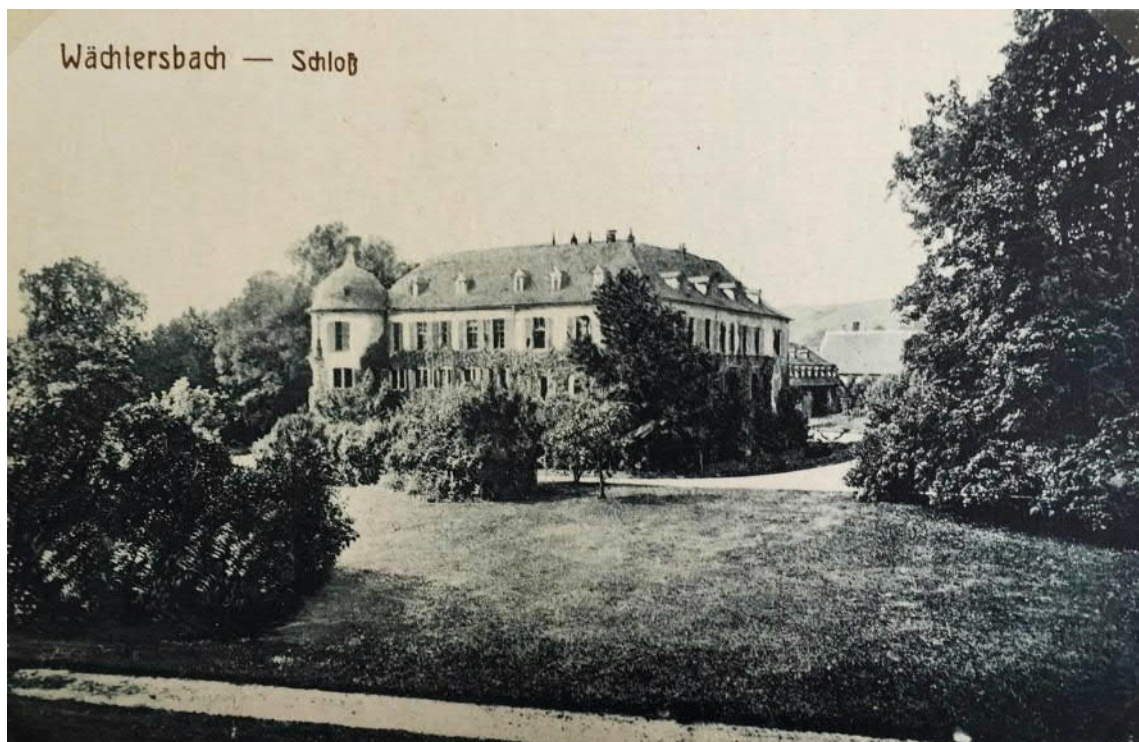
- Für den Weg am Hangfuß zwischen Schlossgarten und Wald bleibt offen, ob hier ehemals die geschwungene Variante von BODENBENDER oder eher eine geradlinige Führung entsprechend der „Lustgarten-Struktur“ vorhanden war. Ein Foto vom Anfang des 20. Jahrhunderts spricht eindeutig für eine geradlinige Führung des Weges.

Abb. 24 Geradlinige Wegeführung im Übergangsbereich pleasure ground zu Wald, Postkarte nach 1900 (Fürstlich Ysenburg und Büdingensches Archiv, Büdingen)

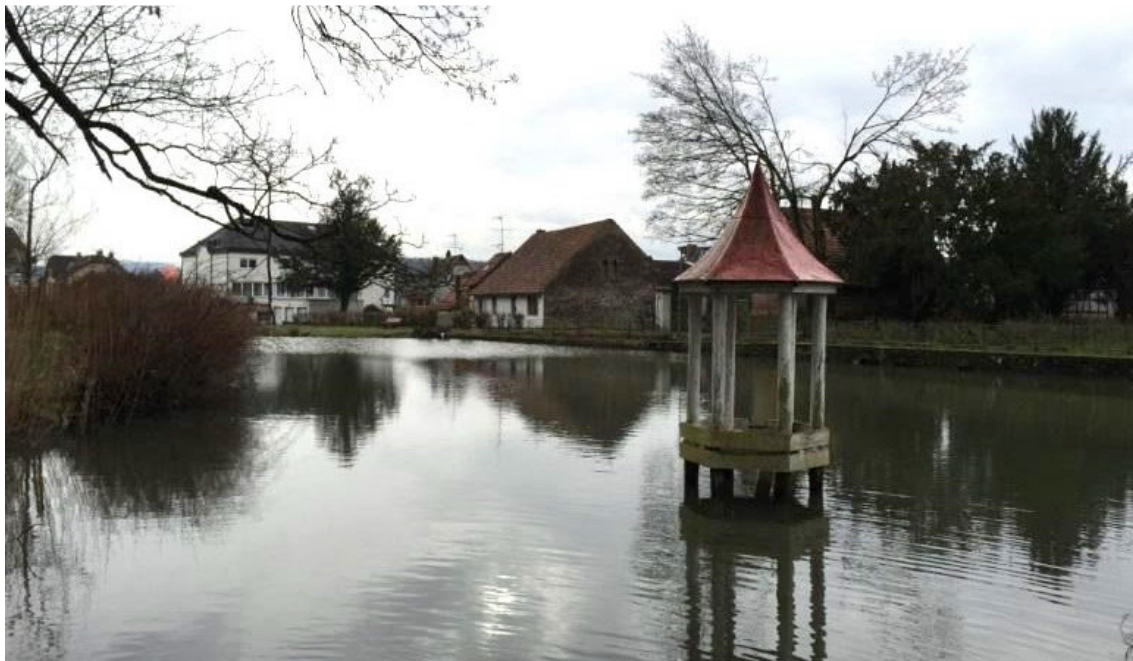
Abb. 25 Blick über den Schlossteich zum östlichen Eingang
(Foto SHK)

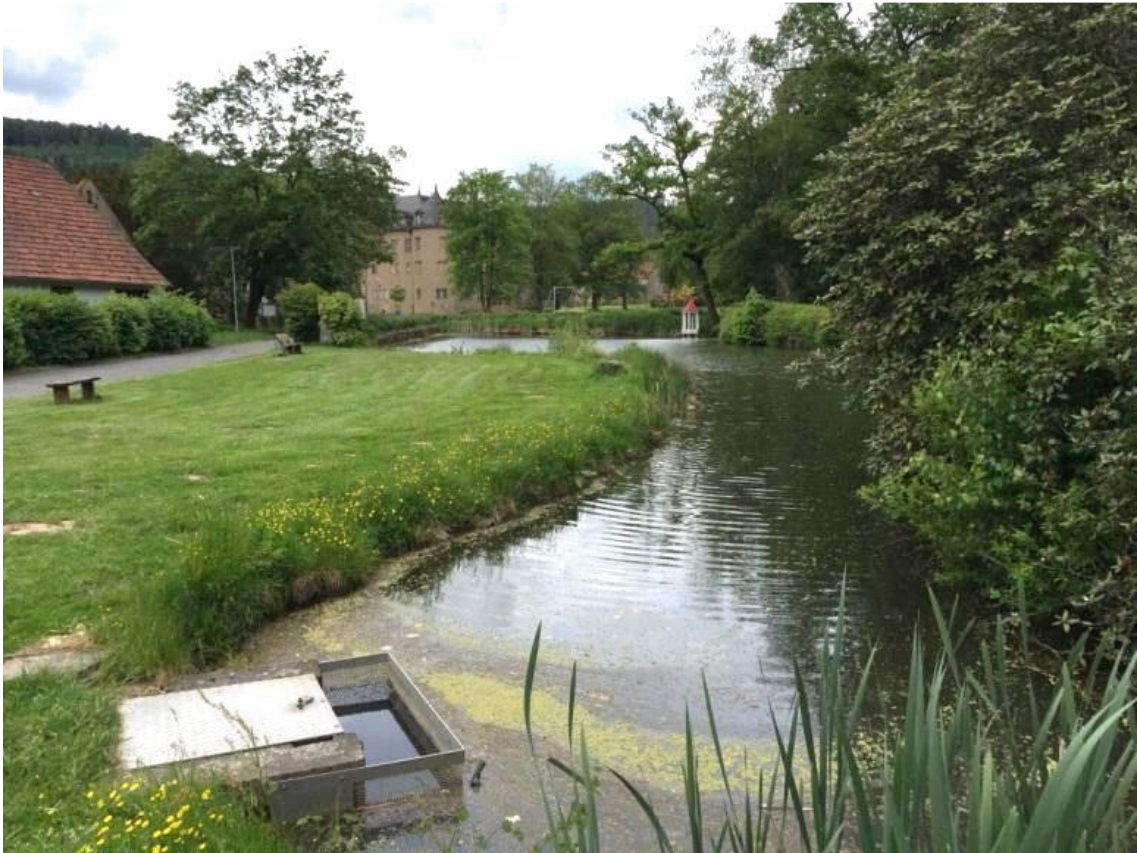
Abb. 26 Schlossteich mit Blick in Richtung Schloss
(Foto SHK)

Daran hat sich bis heute nichts geändert. Die Zu- und Abflüsse des Teichs werden nach wie vor unterirdisch geführt. Im Zusammenhang mit dem Bau des Parkplatzes wurde der Teich offensichtlich in seiner äußeren Form verändert, und auch die bei BODENBENDER dargestellte Insel ist so nicht vorhanden oder verloren gegangen. Die Uferbefestigung ist entlang des Zufahrtsteges und des südlichen Teilbereichs mit hammerrechten Natursteinen befestigt. Die anderen Ufer weisen keine spezifischen Befestigungen auf. Ihre Modellierung und Führung entspricht eher einer „Zweckanlage“ als der eines Teiches in einem landschaftlichen Garten. Ob es sich dabei um Nachlässigkeiten aus der Entstehungszeit oder um spätere Nachbearbeitungen handelt, kann hier nicht geklärt werden. Aber die Übereinstimmungen des heutigen westlichen und nordwestlichen Uferverlaufs mit den Darstellungen bei BODENBENDER deuten schon darauf hin, dass eventuell bei der Anlage des Teiches eine entsprechende „gartenkünstlerische“ Anleitung und Aufsicht fehlte, oder ganz einfach die Ufer des alten Schlossteichs bzw. Schlossgrabens weitgehend beibehalten wurden. Auch der geradlinige Teichabschluss am westlichen Ufer legt die Vermutung nahe, dass es sich um eine ältere Uferlinie des Schlossgrabenssystems handeln könnte.

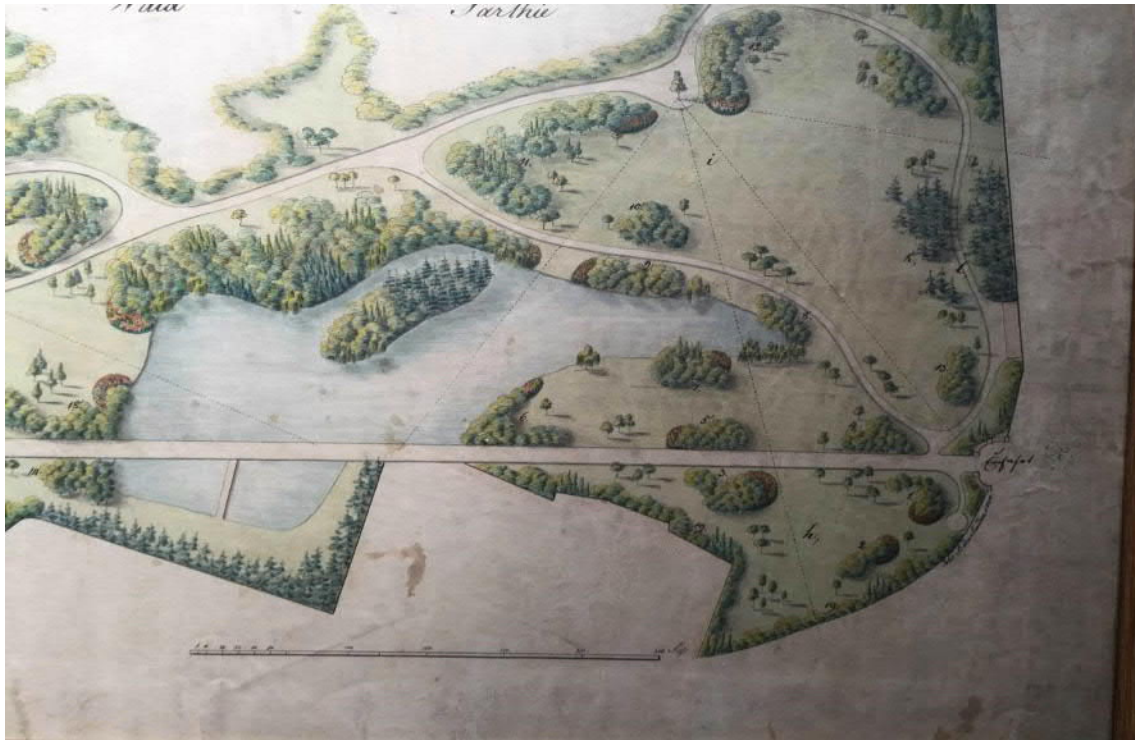
Abb. 27 Schlossteich mit Dammweg und leicht geschwungener Uferlinie im Westen, Ausschnitt aus BODENBENDER-Plan (Fürstlich Ysenburg und Büdingensches Archiv, Büdingen)

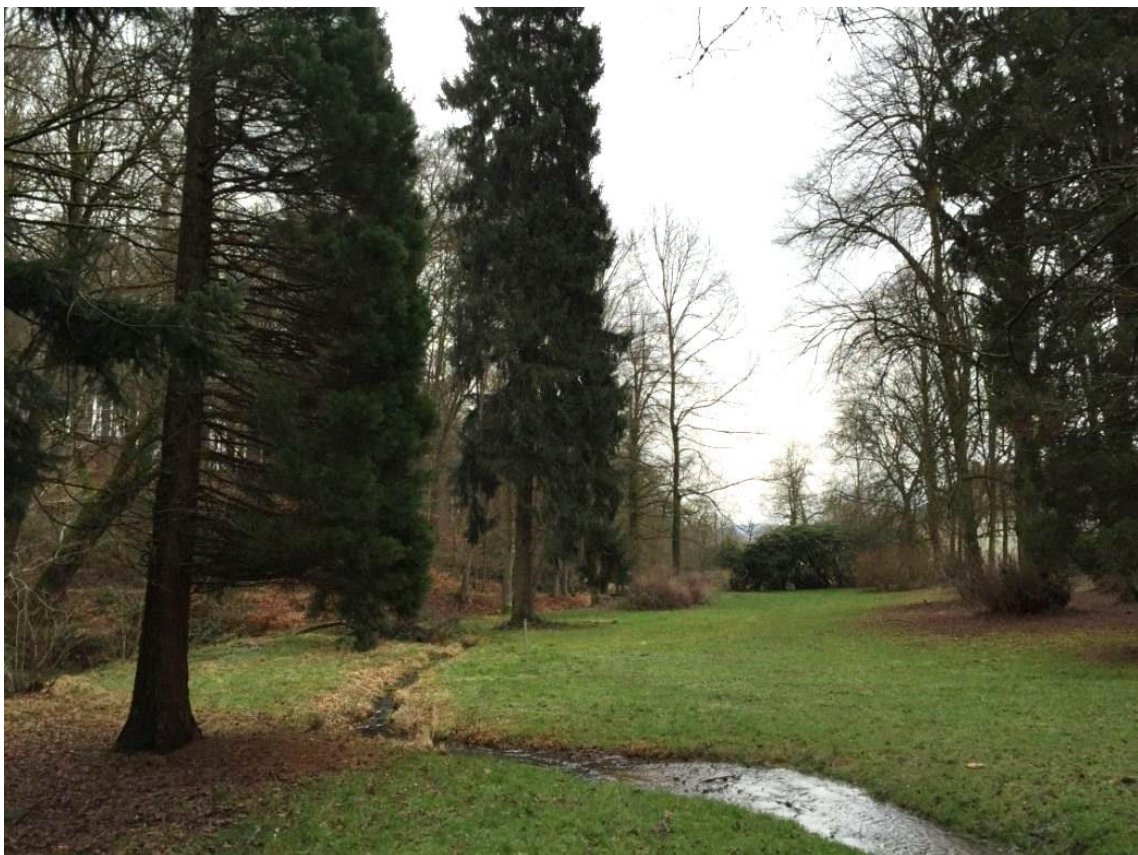
Der Bach schlängelt sich schließlich als einfacher Wiesenbach ohne befestigte Ufer und Beckensohlen zum „Badeweiher“. Bevor er hier verschwindet, kann man ihn auf einem kleinen, mit alten Natursteinriegeln eingefassten Steg, queren.

Abb. 28 Der Bach unterhalb der „Untermühle“
(Foto SHK)
