Gartendenkmalpflegerisches Leitkonzept zum Schlosspark Wächtersbach

Schlossgarten Wächtersbach

Gartendenkmalpflegerisches Leitkonzept

Auftragnehmer:
Sommerlad · Haase · Kuhli Landschaftsarchitekten

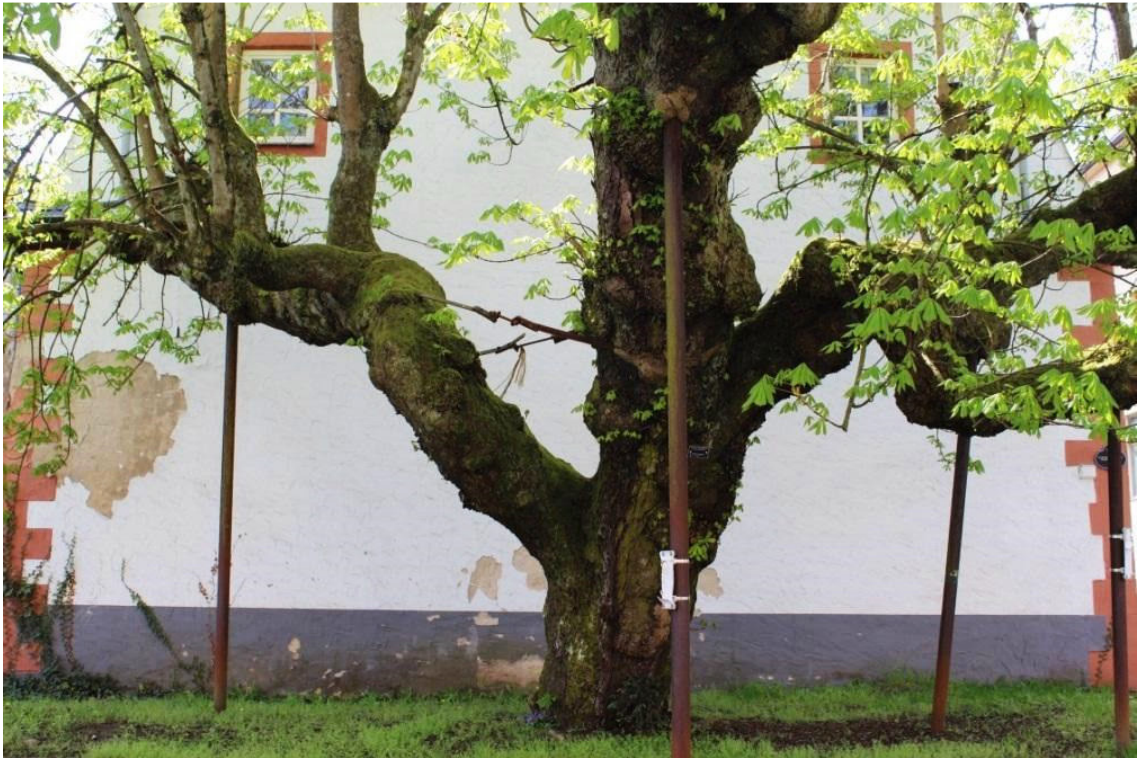
Der möglicherweise älteste Baum im Schlossgarten könnte die Kastanie vor dem Marstall sein. Das Alter lässt sich allerdings kaum zuverlässig schätzen, und eine sichere Bestimmung ist durch das Fehlen des Stammholzes nicht mehr möglich. Aber trotz des hohlen Stammreliktes, der Stützen und Verstrebungen, die einen martialischen Eindruck machen, hat sich der Baum eine außerordentliche Vitalität bewahrt.

Abb. 29 Kastanie am Marstall im Schlosshof
(Foto SHK)

Die meisten der älteren und alten Bäume weisen Beschädigungen wie Wundflächen, Faulstellen, Risse und Morschungen auf. Die teilweise schlechte Wundheilung deutet darauf hin, dass keine professionellen Baumpflegemaßnahmen ergriffen worden sind, mit Ausnahme bei der Kastanie am Marstall.

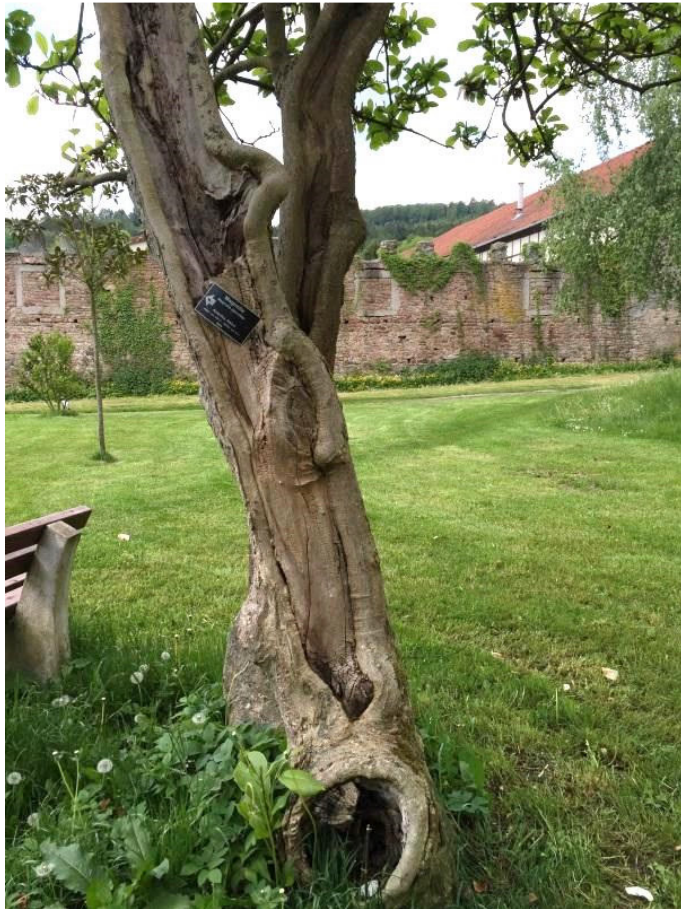
Abb. 30 Magnolie im *pleasure ground*, wahrscheinlich aus der zweiten Hälfte des 19. Jahrhunderts (Foto SHK)

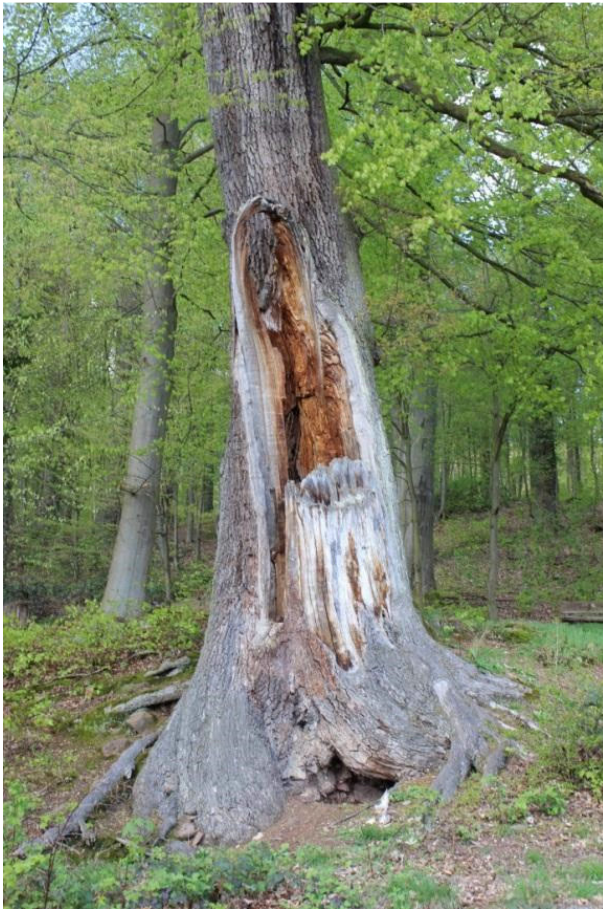
Abb. 31 Eiche oberhalb des Schlossteichs mit unbehandeltem Stammfäulnis (Foto SHK)

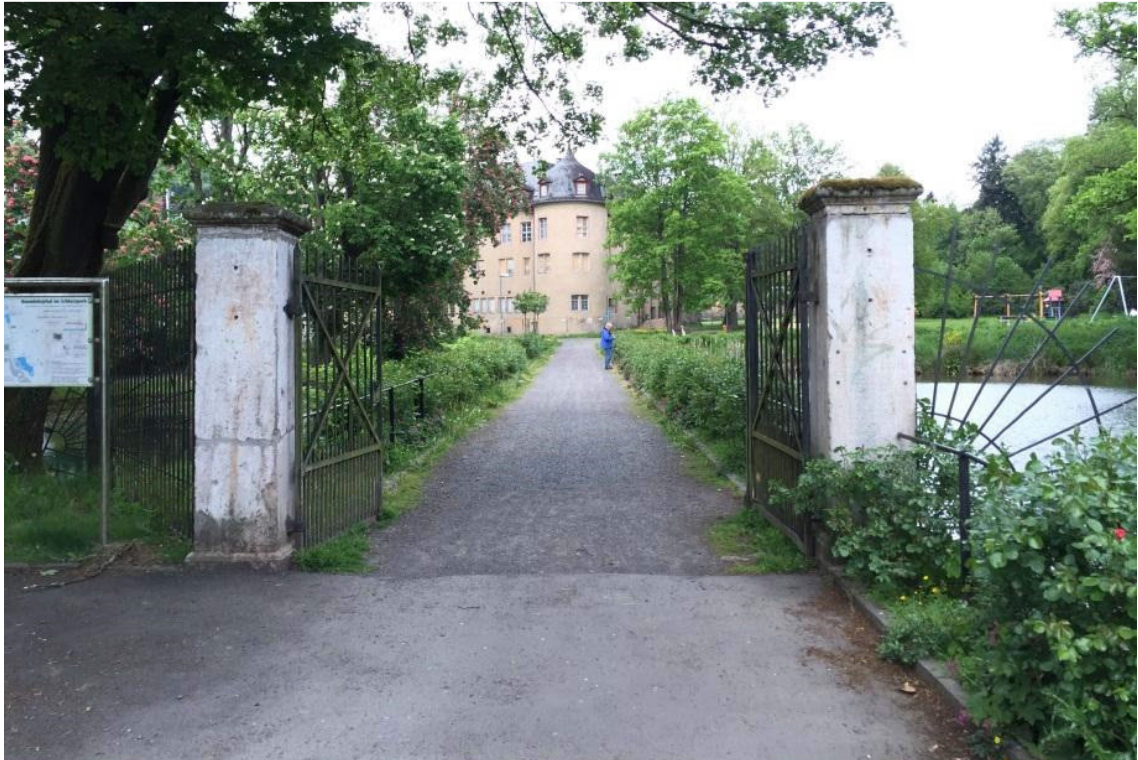
Die zweite beachtenswerte Strauchgruppe, die Rosen, sind heute nur noch weg-
begleitend beidseitig des Hauptzugangs platziert. Ihnen ist in früheren Zeiten eine
wesentlich bedeutendere Rolle zugebilligt worden.

Abb. 33 Zugangsweg über den Schlossteich
(Foto SHK)

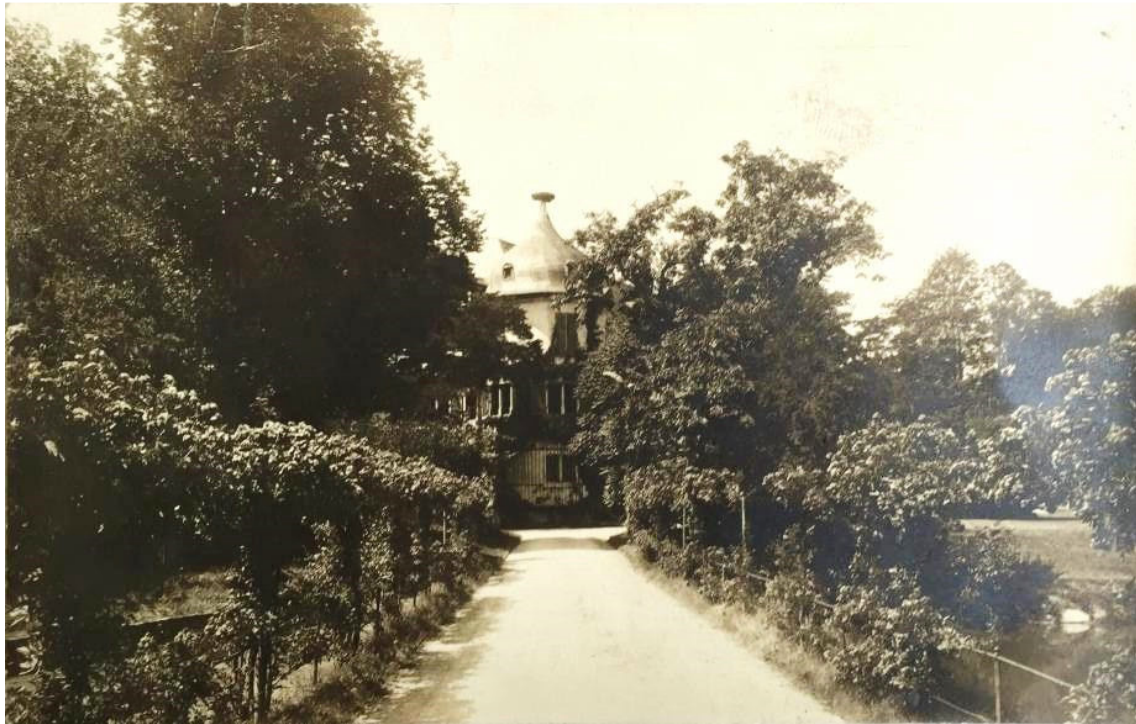
Abb. 34 Historische Aufnahme der Zufahrt, ca. 1930er Jahre
(Fürstlich Ysenburg und Büdingensches Archiv, Büdingen)

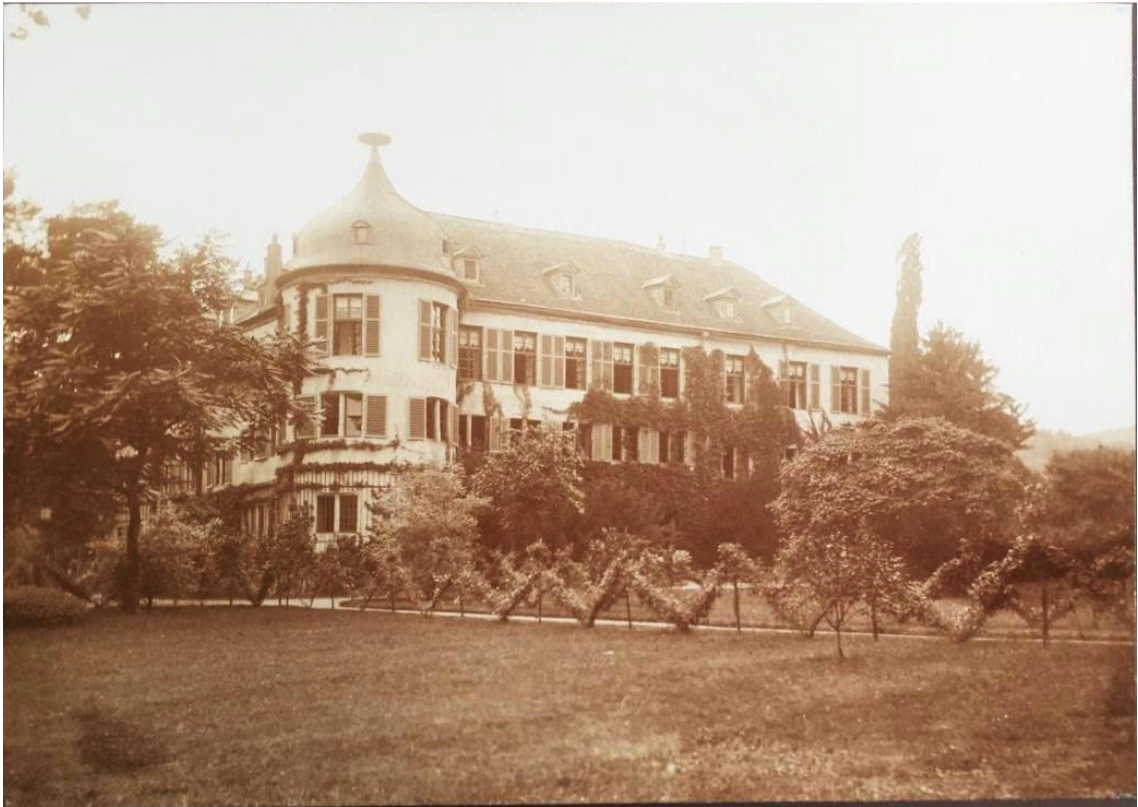
Auf einem Foto, das aus der Zeit vom Anfang des 20. Jahrhunderts stammt, sind Rosengirlanden entlang einer Verlängerung des Weges vor der südöstlichen Schlosseite zu sehen (siehe Abb. 35). Dieser Weg ist heute nicht mehr vorhanden und war auch im BODENBENDER-Plan nicht vorgesehen. Überhaupt war diese formale Blumen-Verwendung keine Weiterentwicklung der Gestaltungen wie sie BODENBENDER oder HENTZE praktizierten, sondern Fortschreibungen von Gestaltungstendenzen, die sich in der zweiten Hälfte des 19. Jahrhunderts unter Rückgriff auf Traditionen früherer Blumenparterres entwickelt hatten. Die Rosengirlande im Schlossgarten Wächtersbach erinnert stark an die vegetabilen „festons“ dieser Zeit, für die „... die Ausbildung eines deutlichen Bogens (charakteristisch ist). Als Stämmchen wurden überwiegend Rosen, häufig auch Pelargonien und Fuchsien verwendet.“ (ROHDE 2008, S. 103). Allerdings sind die Rosengirlanden im Schlossgarten Wächtersbach aus Kletterrosen gezogen, die an Stämmchen hochgebunden werden. Wie in der Abbildung zu erkennen ist, stand nicht so sehr der Bogen im Vordergrund, sondern die kontinuierliche Zick-Zack-Linie aus Rosen.

Abb. 35 Rosen-Girlanden auf der südöstlichen Schlossseite, Aufnahme um 1910
(Fürstlich Ysenburg und Büdingensches Archiv, Büdingen)

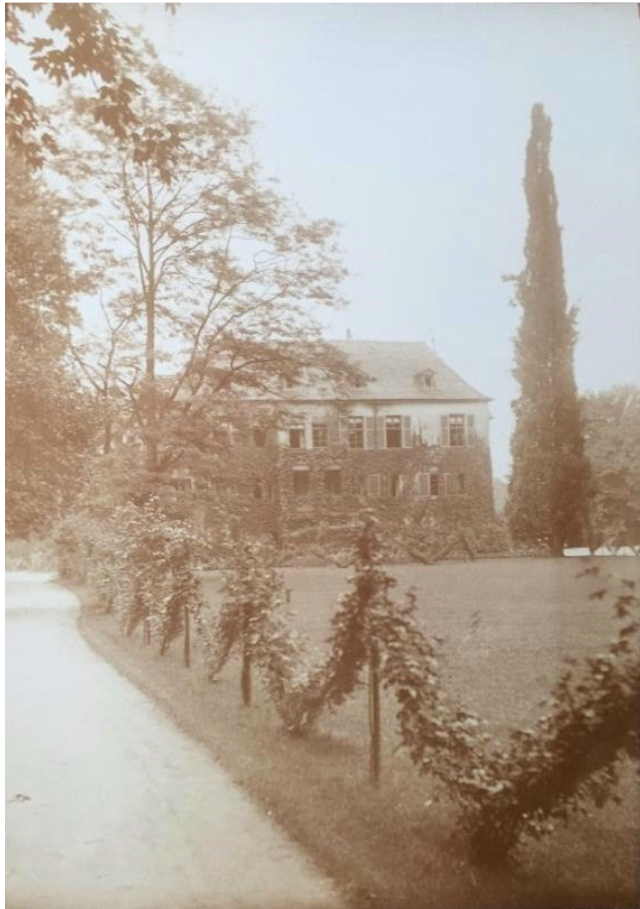
Dieses Pflanzenmotiv gab es, wie die historischen Aufnahmen zeigen, an mehreren Stellen im Garten. So beispielsweise auch entlang des zentralen Weges zwischen dem Schloss und der Orangerie. Auf dem Foto kann man übrigens die vormalige Pyramideneiche sehr gut sehen. Aufgrund der Größe des Baumes dürfte es sich um ein Exemplar aus der Bodenbender-Zeit handeln (siehe Abb. 36).

Abb. 36 Historische Aufnahme mit Rosenpflanzung am Mittelweg mit Blick auf die Westseite des Schlosses, ca. Anfang 20. Jahrhundert
(Fürstlich Ysenburg und Büdingensches Archiv, Büdingen)

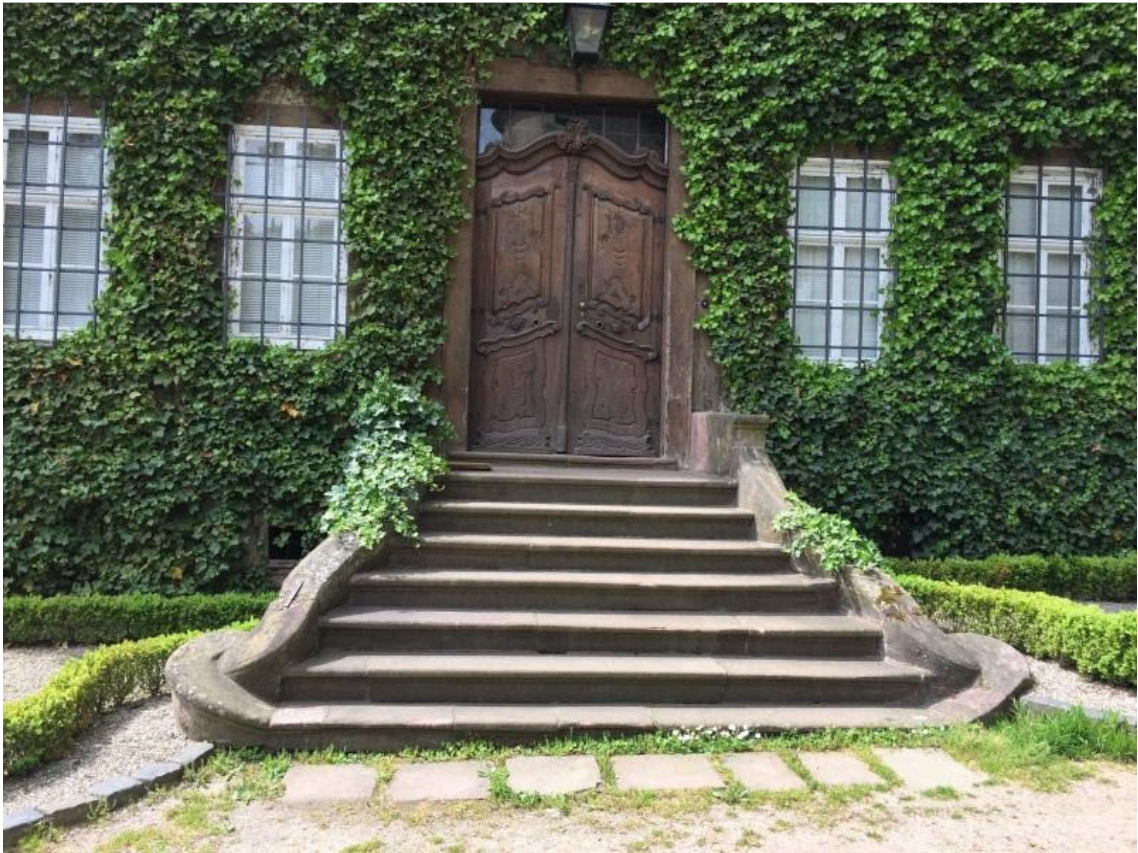
Formgehölze spielen nur eine untergeordnete Rolle im Schlossgarten. Lediglich vor dem Prinzessinnenhaus besteht der „Vorgarten“ aus einer Art „Buchsbaum-Parterre“. Bei dieser Gestaltung handelt es sich aber nicht um einen historischen Beitrag, sondern um ein Motiv aus der jüngsten Entwicklung des Schlossgartens.

Abb. 37 Eingang mit Vorgarten am Prinzessinnenhaus
(Foto SHK)

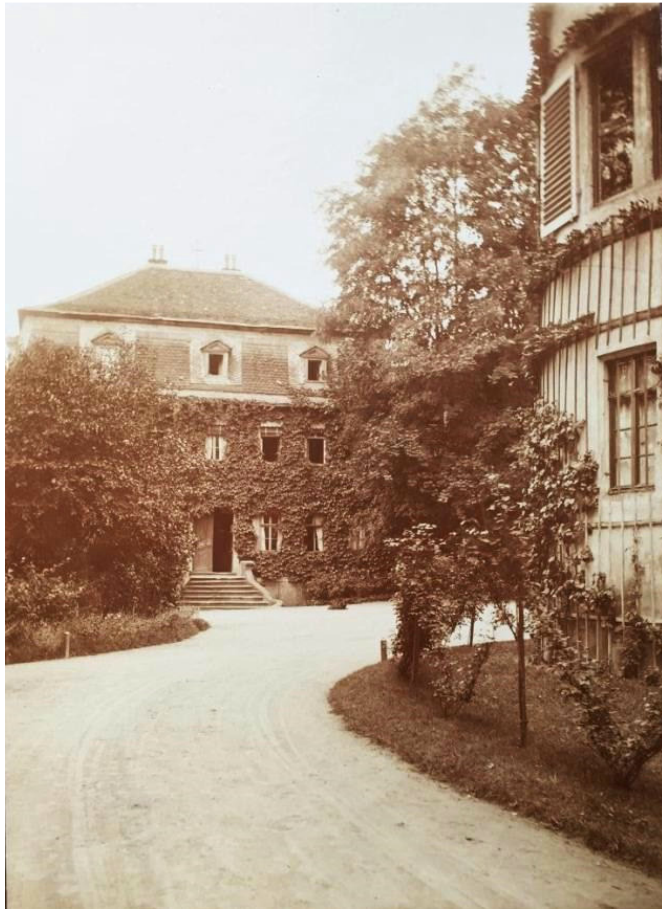
Auf einem alten Foto, vermutlich vom Anfang des 20. Jahrhunderts, kann man erkennen, dass es früher noch keinen „Vorgarten“ gab. Die geschwungene Treppe ragt frei in den Raum, lediglich die Kletterpflanzen bilden einen schmalen Grünstreifen vor der Fassade.

Auf diesem Foto ist übrigens auch zu sehen, dass die Beete am Schloss ebenfalls mit Rosen-Girlanden eingefasst waren, und ansonsten einfach aus Rasen bestanden.

Abb. 38 Historische Aufnahme mit Blick auf das Prinzessinnenhaus, ca. Anfang 20. Jahrhundert (Fürstlich Ysenburg und Büdingensches Archiv, Büdingen)

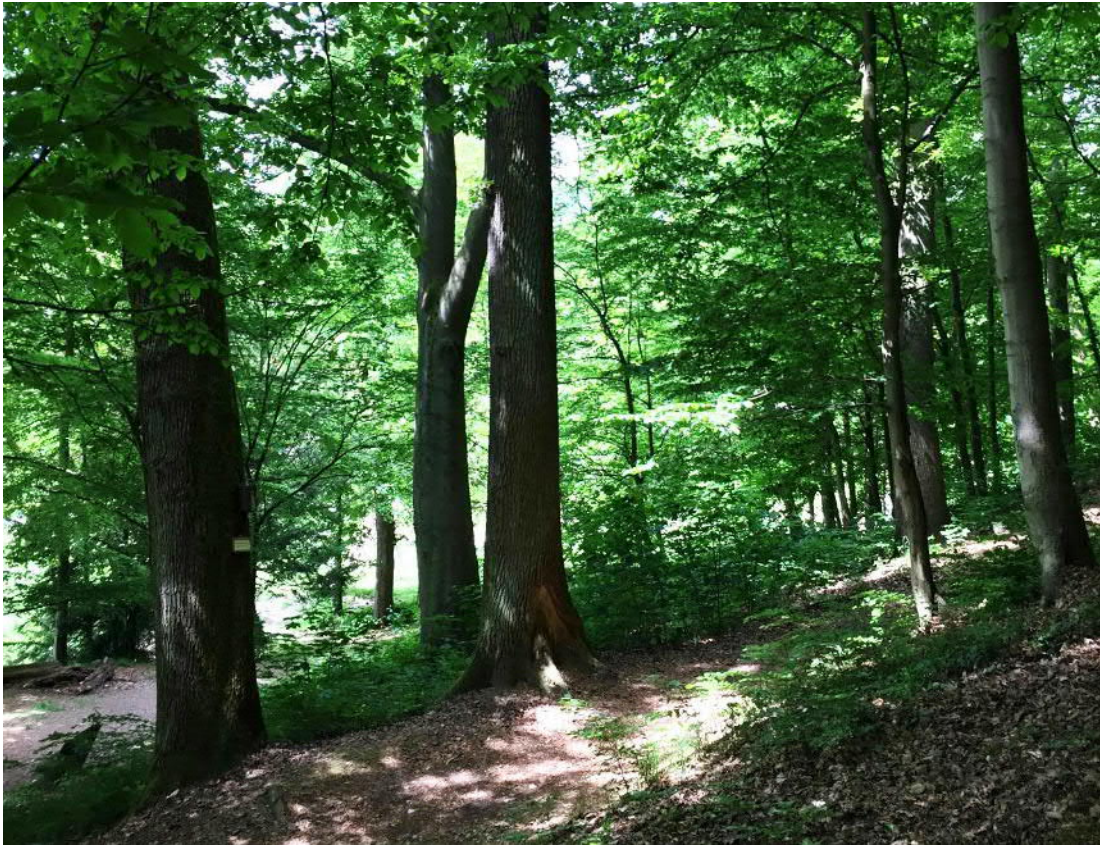
Abb. 39 Waldpartie ohne Blickbeziehung zum Schlossgarten
(Foto SHK)

Vom Wald her sind keine Bemühungen erkennbar diesen Teil des geschützten Kulturgutes mit dem eigentlichen Schlossgarten in Verbindung zu bringen. BODENBENDER stellte diese Absicht in seinem Plan durch die Lichtungen und den Aussichtspunkt am Waldrand deutlich heraus. Heute verschleiert der Waldrand solche Blickbeziehungen.

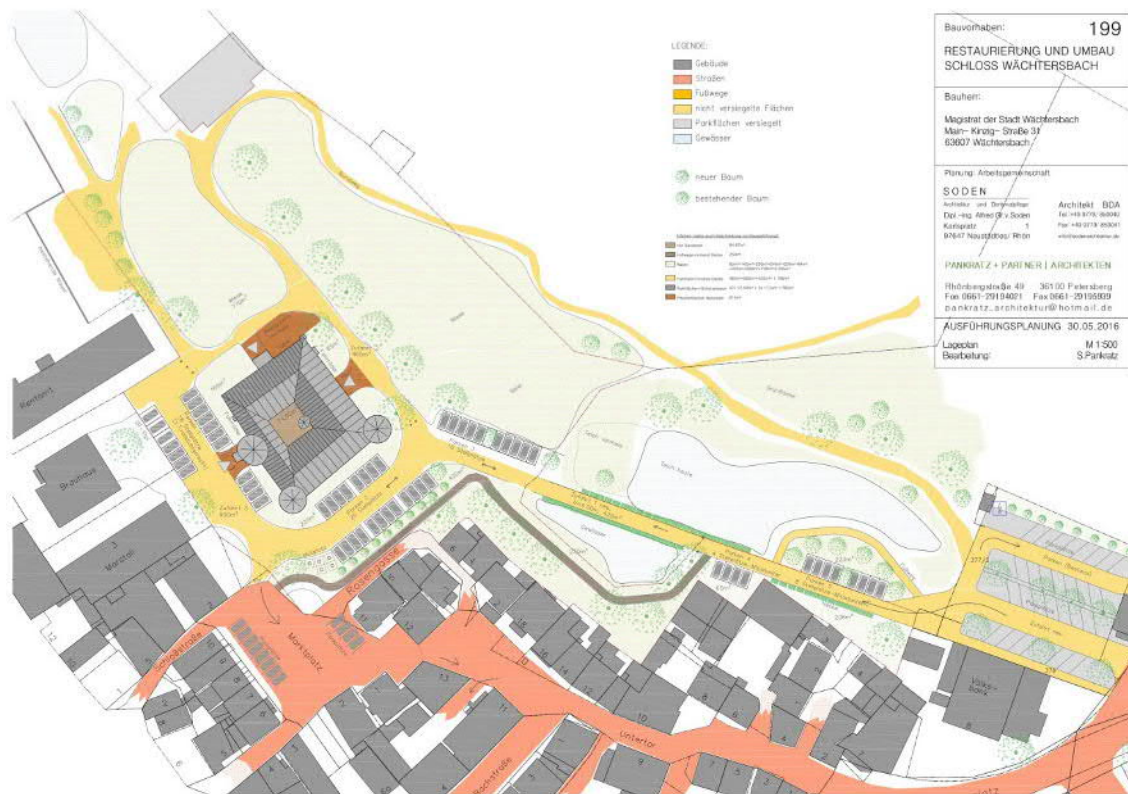
Die derzeit bekannten Pläne zur Ertüchtigung des Schlossgartens berücksichtigen allerdings ausschließlich die verkehrliche Erschließung und die Anlage von Parkplätzen. Die Zufahrt soll über den Parkplatz an der Straße am Schlossgarten erfolgen, führt dann über den Dammweg bis zum Schloss, und am Schloss vorbei in den Schlosshof. Die Ausfahrt erfolgt aus dem Schlosshof über den Marktplatz zurück in die Stadt. Einseitig oder beidseitig dieser Erschließungsstraße sollen 60 Stellplätze angelegt werden. Fahrradstellplätze sollen jeweils auf der Nord- und Südseite des Schlosses vorgehalten werden. Eine gestalterische Aussage zur Integration dieser Stellflächen in die im Plan dargestellte Grünfläche wird nicht getroffen. Ähnliches kann für die Eingangs- und Terrassengestaltung zu den Gasträumen der Gastronomie auf der Westseite des Schlosses festgestellt werden. Für die Begehung des Schlossgartens sind Verbindungswege entlang der südlichen Altstadtbebauung und ein Rundweg vorgesehen. Aber diese Darstellungen bleiben hinsichtlich ihrer Gestaltung und Materialität sehr ungenau und unverbindlich. (siehe Abb. 41 Lageplan der Architektengemeinschaft, M 1:500 vom 30.05.2016).

Abb. 41 Plan der Arbeitsgemeinschaft Soden und Pankratz + Partner Architekten

Ob die Straßenflächen den Anforderungen der Feuerwehr genügen, oder ob weitere Flächen für die Feuerwehr benötigt werden, lässt der Plan offen. Zu den Stellflächen für Müllcontainer sieht der Plan einen Standort in der Nähe der Schlosshofausfahrt vor. Hierbei ist fraglich, ob dieser Standort mit den Betriebserfordernissen im Küchenbereich abgestimmt ist, oder ob sich im späteren Betriebsablauf ungeordnete Müllstellplätze ergeben werden.

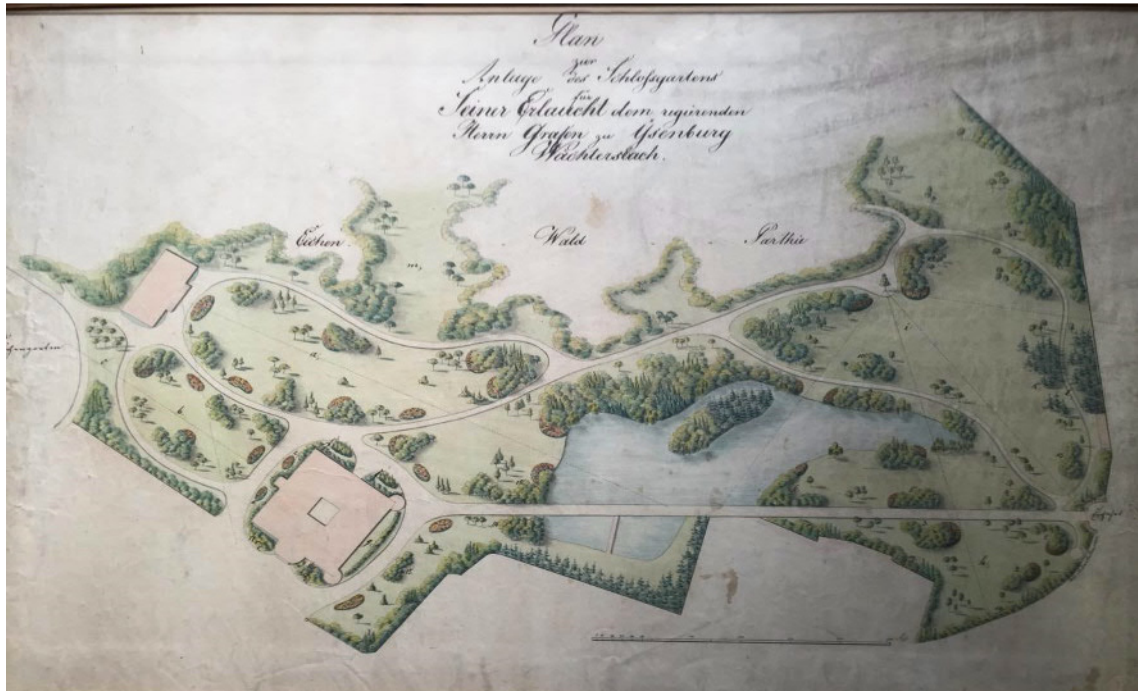
Abb. 43 Bodenbender-Plan von 1840, Gesamtansicht
(Fürstlich Ysenburg und Büdingensches Archiv, Büdingen)

Zunächst ist festzuhalten, dass Johannes BODENBENDER wesentliche Teile und Elemente des Schlossgartens nicht a priori entworfen und neu angelegt hat, wie das die obige Formulierung zumindest nahe legt.

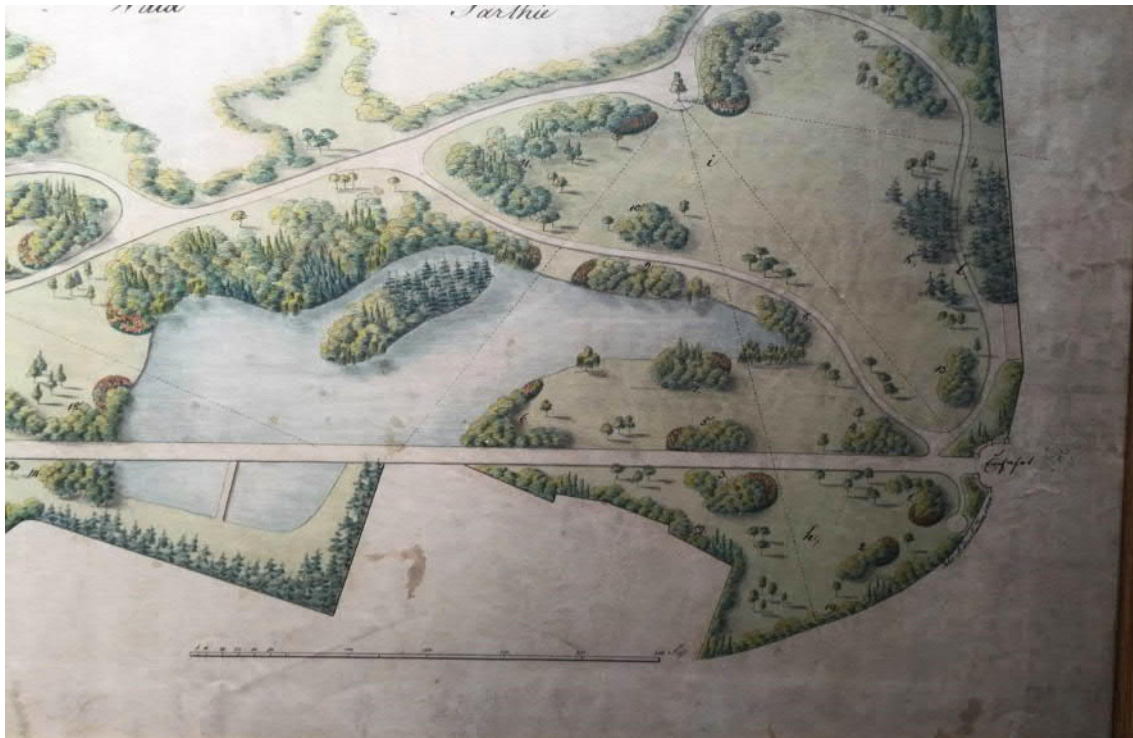
Abb. 44 Bodenbender-Plan, Ausschnitt mit Schlossteich
(Fürstlich Ysenburg und Büdingensches Archiv, Büdingen)

- Der Schlossteich und sehr wahrscheinlich auch der Dammweg als Hauptschließung vom östlichen Eingangstor waren sehr wahrscheinlich bereits vorhanden. Seine Beiträge können allenfalls in Uferkorrekturen, eventuell der Inselgestaltung und Ausführungen zur Randbepflanzung bestanden haben. Die heutigen Uferausbildungen auf der westlichen und nördlichen Seite lassen eine solche Einflussnahme allerdings nicht oder nicht mehr erkennen, weil sie sehr grob und ohne landschaftliche Modellierungen ausgeführt wurden. Die Insel ist nicht, oder nicht mehr vorhanden. Das Ostufer wurde im Zuge des Parkplatzbaues verändert.

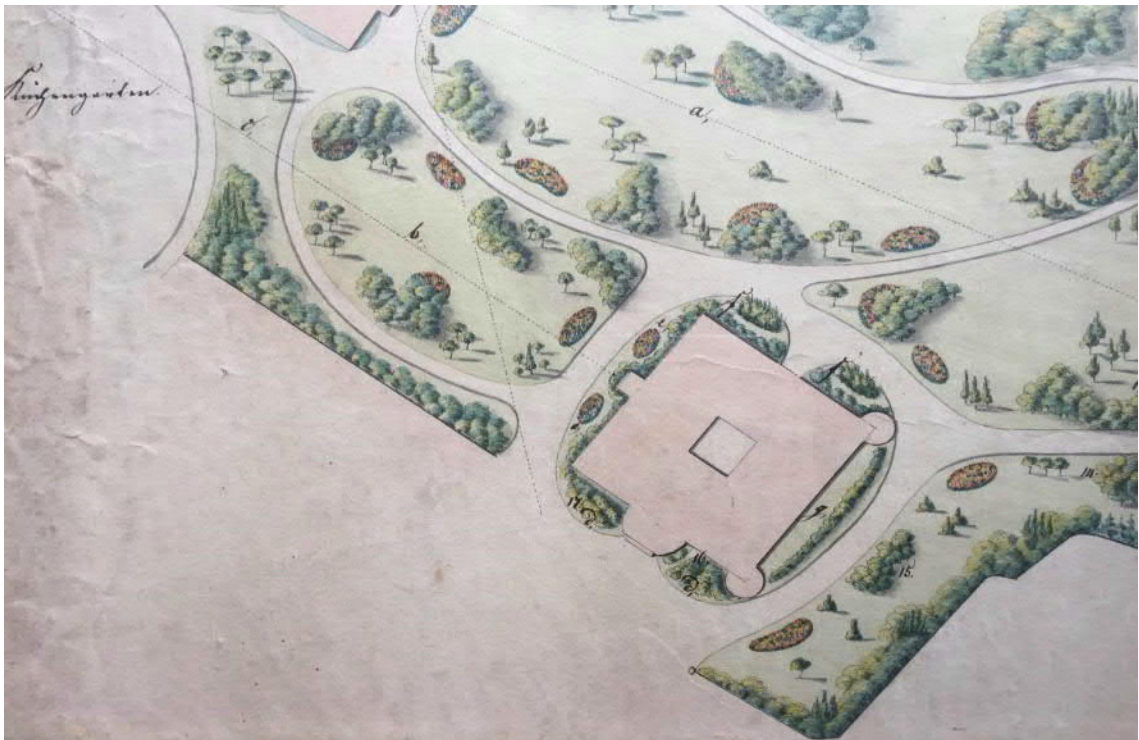
- Die im BODENBENDER-Plan dargestellte Wegführung im Schlossgarten ist im aktuellen Bestand allenfalls in Teilbereichen nachweisbar. Mehr oder weniger unangetastet wollte Johannes BODENBENDER den Mittelweg mit der Baumreihe lassen. Hier war seine Absicht, dieses streng formale Element durch leichte Schwingungen des Weges und Wegeabzweigungen geschickt, und kaum mehr als Allee wahrnehmbar, in sein Konzept einzubinden. Andere Wegeabschnitte wie der vor der Einfriedungsmauer in der westlichen Schlosswiese, der nördlich vom Schlossteich geführte und der zum Aussichtsplatz führende Weg, die heute noch vorhanden oder zumindest erkennbar sind, könnten durchaus auf BODENBENDER zurückgehen. Sehr fraglich ist die Ausführung des Diagonalweges über die Schlossgartenwiese, weil Fotos vom Anfang des 20. Jahrhunderts hier eine formal-geometrische Erschließung zeigen.

Abb. 45 Bodenbender-Plan, Ausschnitt mit Schloss und pleasure ground (Fürstlich Ysenburg und Büdingensches Archiv, Büdingen)

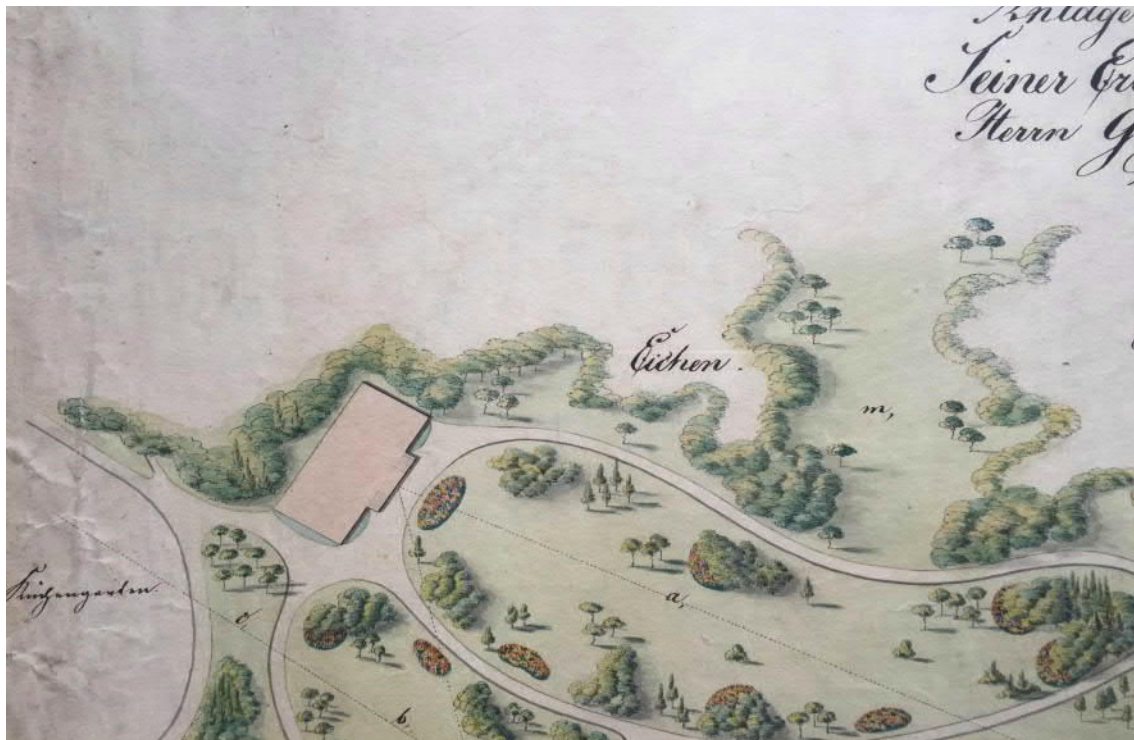
- Den möglicherweise originellsten Beitrag könnte Johannes BODENBENDER mit dem Gartengebäude, im Zentrum seiner Gartenplanung, geliefert haben. Allerdings wissen wir über dieses Gebäude zu wenig, um es in den historischen und gartenkünstlerischen Kontext verbindlich einzuordnen. Auch eine von Johannes BODENBENDER vorgestellte Nutzung, unabhängig davon, ob dieses Gebäude nach seinen Plänen errichtet worden ist oder bereits vorhanden war, bleiben spekulativ. Es könnte sich um eine Orangerie und eine damit verbundene Neubelebung der Citrus-Kultur gehandelt haben. Naheliegender ist jedenfalls eine Belvedere-ähnliche Nutzung mit Pergolen auf der erhöhten Terrasse, die zur Aufstellung mediterraner Pflanzen gedacht war. Der halb im Erdreich versenkte Baukörper könnte dann als Winterquartier genutzt worden sein.

Abb. 46 Bodenbender-Plan, Ausschnitt mit Gartenhaus/Orangerie (?) und pleasure ground (Fürstlich Ysenburg und Büdingensches Archiv, Büdingen)

- Beachtenswert ist im Zusammenhang mit diesem Gartenhaus die im BODENBENDER-Plan klar ablesbare Absicht, den gesamten westlichen Schlosswiesenbereich als *pleasure ground* mit diesem Gebäude,- und nicht mit dem Schloss!- zu verbinden. Diese räumliche Wahrnehmung ist infolge der heutigen Überwachungen nicht mehr erkenn- und erlebbar.
